Heitor Araujo
Engenheiro Civil

EXCELENTÍSSIMO(A) SENHOR(A) DOUTOR(A) JUIZ(A) DE DIREITO DA 3ª VARA
CÍVEL DA COMARCA DE VINHEDO – SP

PROCESSO Nº 0000229-25.2020.8.26.0659

Este laudo tem o objetivo de avaliar o imóvel identificado pela matrícula 30.819, cuja penhora de 100% de seu valor foi deferida pelo Juízo às fls 103.

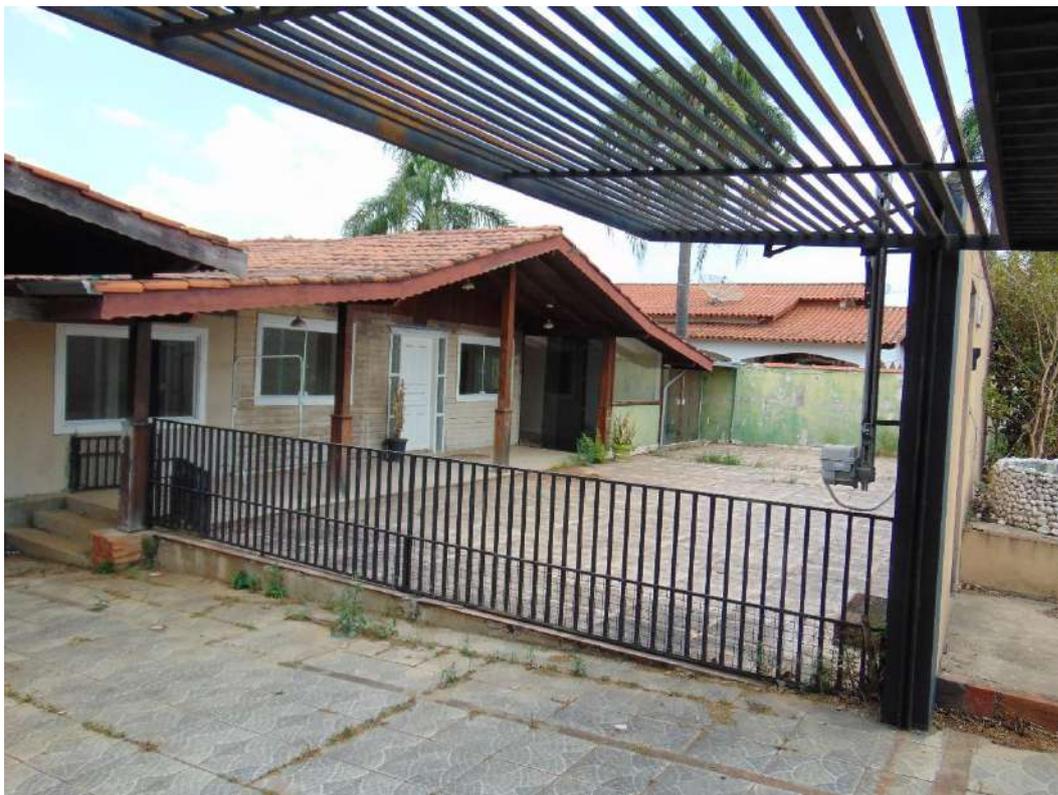
Figura 5 Fachada Interna do Imóvel, identifica-se desgaste acentuado da pintura externa, aspecto de abandono com muitas avarias.

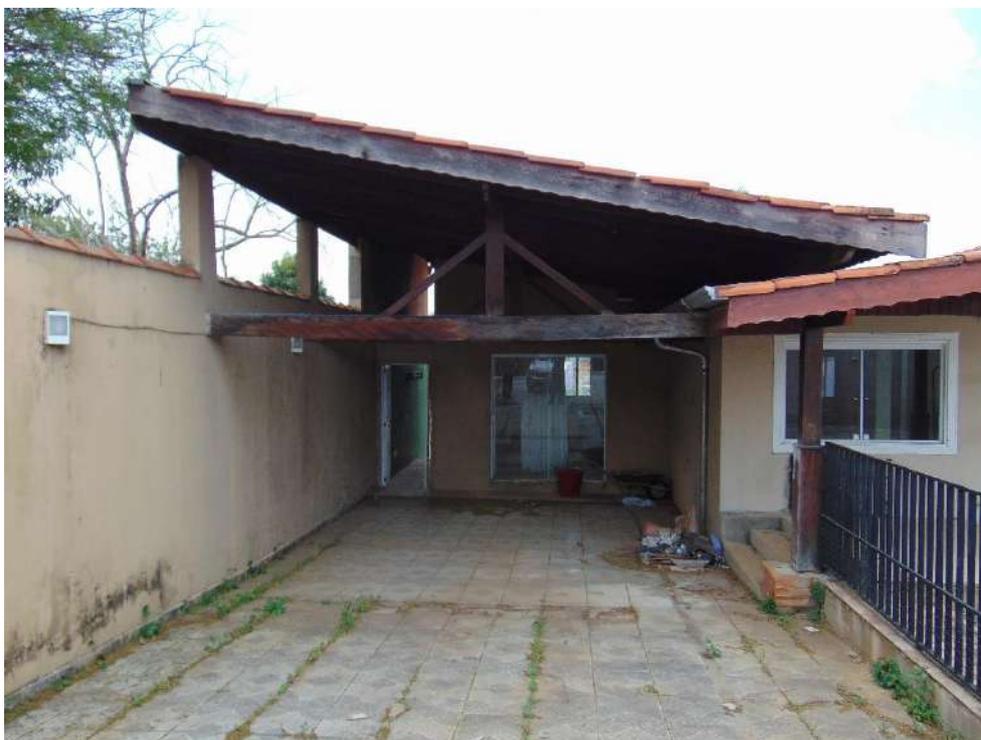
Figura 6 Identificação da garagem coberta, identifica-se infiltrações de muro, avarias na estrutura de madeira do telhado, piso danificado, características de imóvel abandonado.

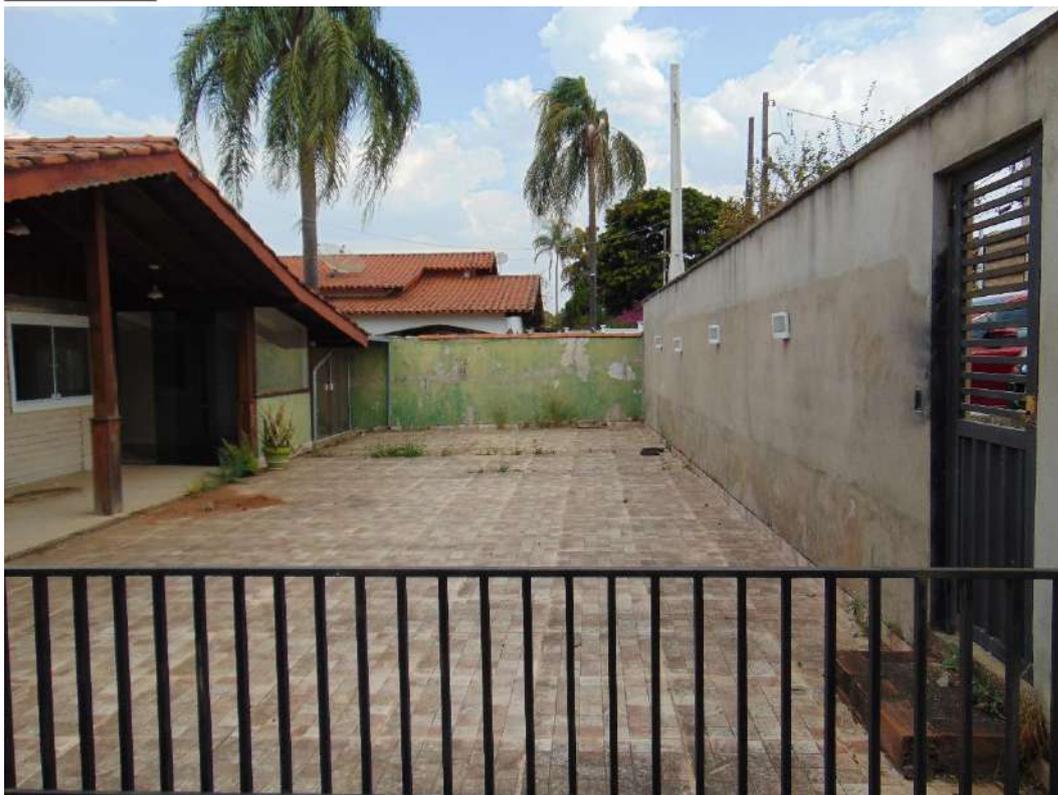
Figura 7 Quintal externo, pintura inacabada e totalmente avariada, pontos de infiltração e sinais de abandono

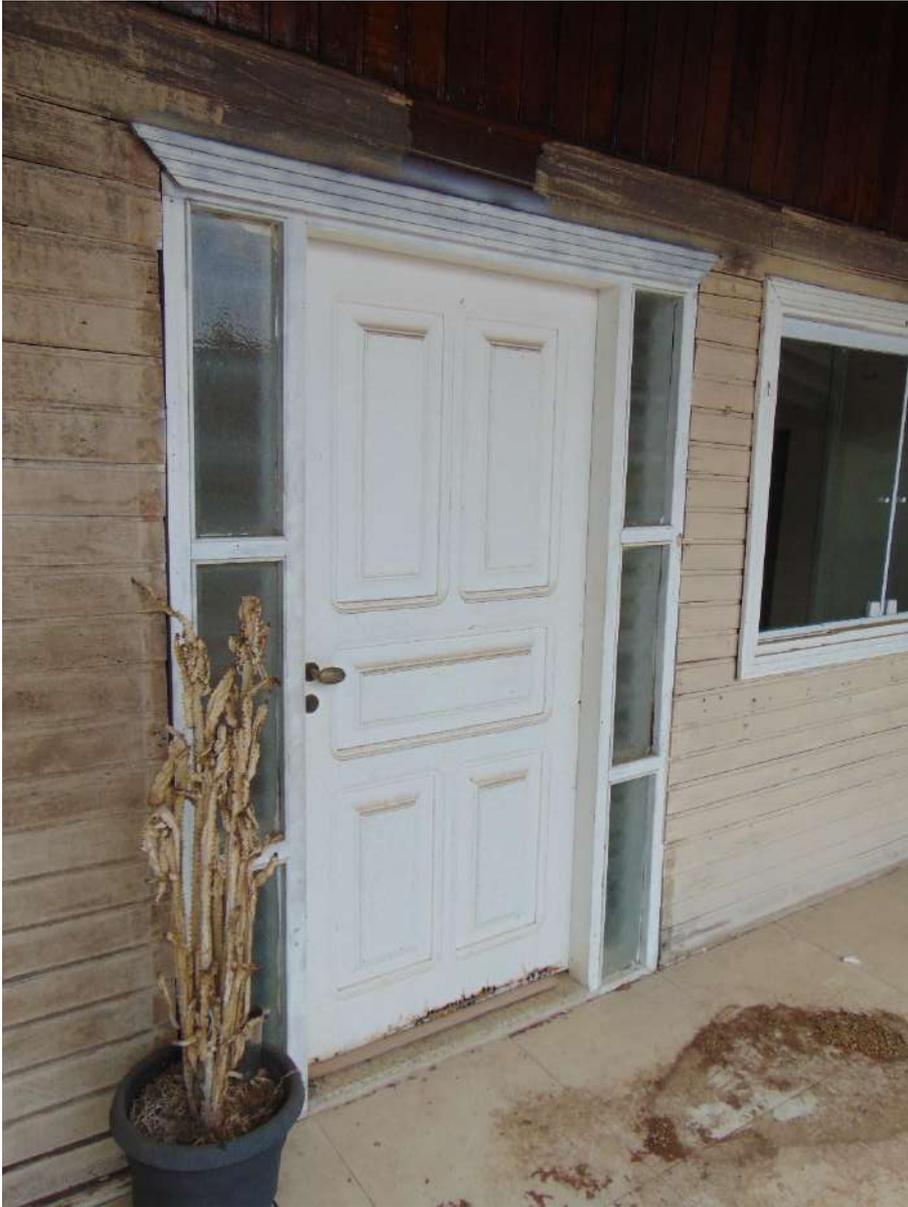
Figura 9 Porta de acesso principal, pintura e paredes de madeira totalmente avariadas

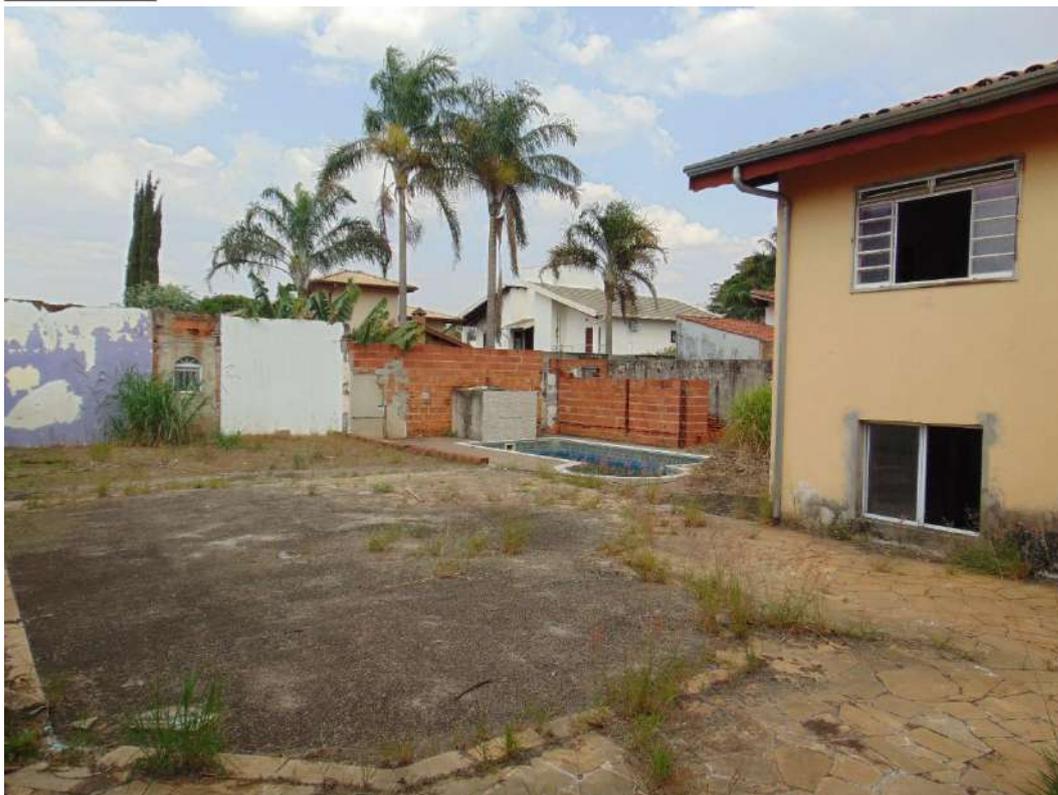
Figura 10 Vista da Área de Lazer Externa, muitas vegetações crescendo do piso, pintura completamente desgastada, e obra inacabada

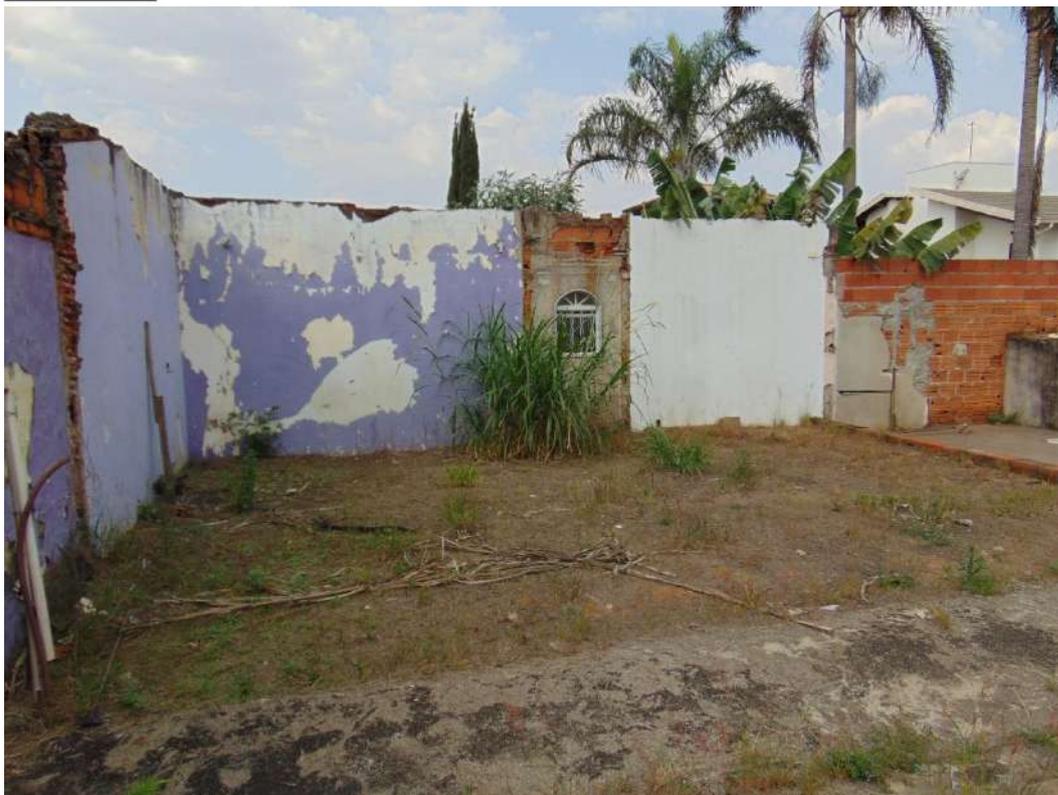
Figura 12 Identificação dos fundos, com aspecto de demolição, e pintura completamente danificada

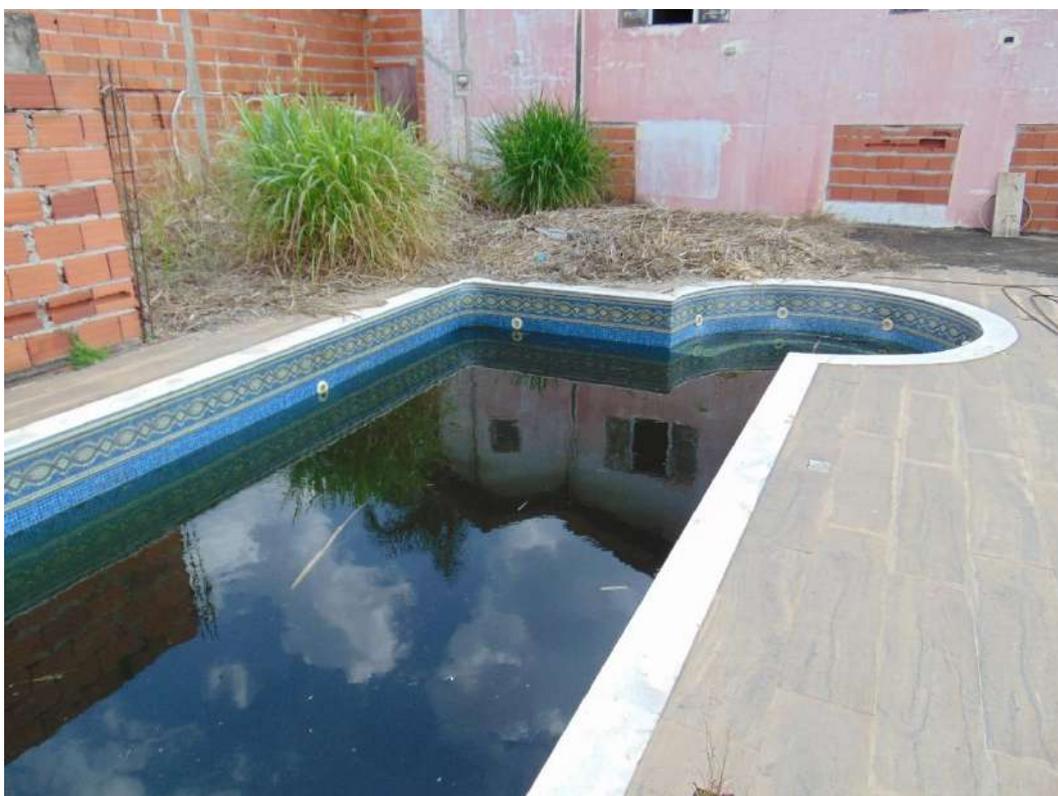
Figura 13 Identificação de Piscina abandonada, Condomínio se prontificou a tomar providencias com água parada

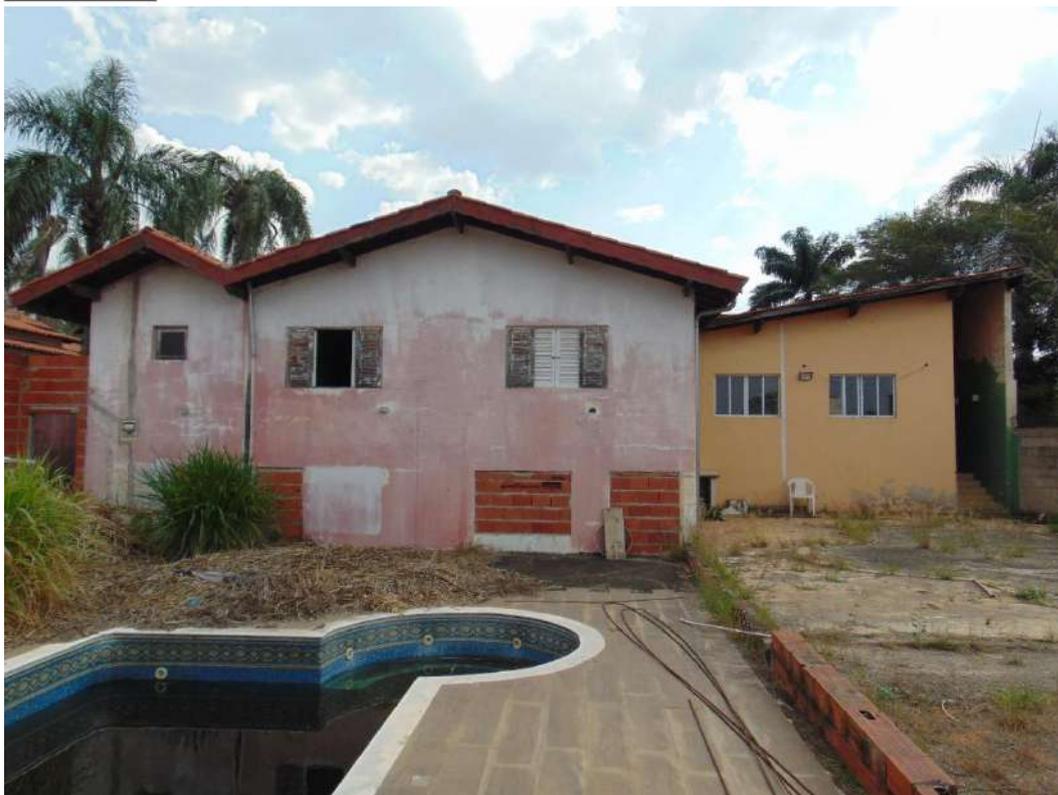
Figura 14 Fachada Externa com pintura completamente danificada

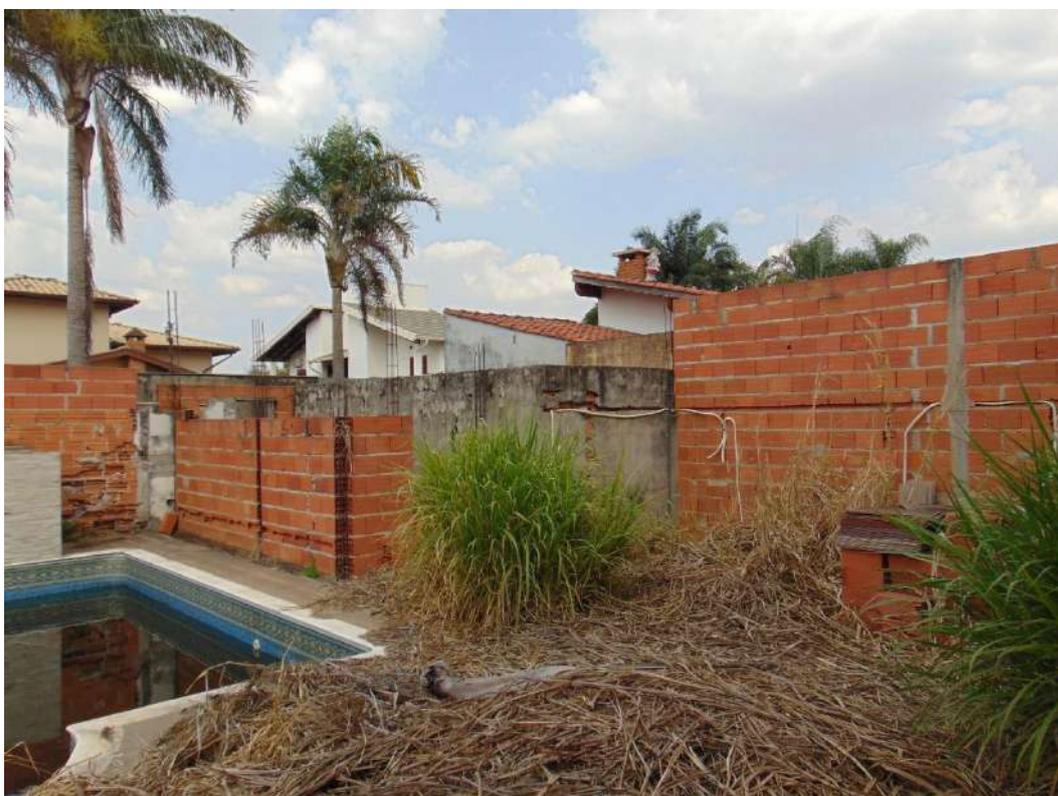
Figura 15 Detalhe de obras inacabadas aos fundos dos canis

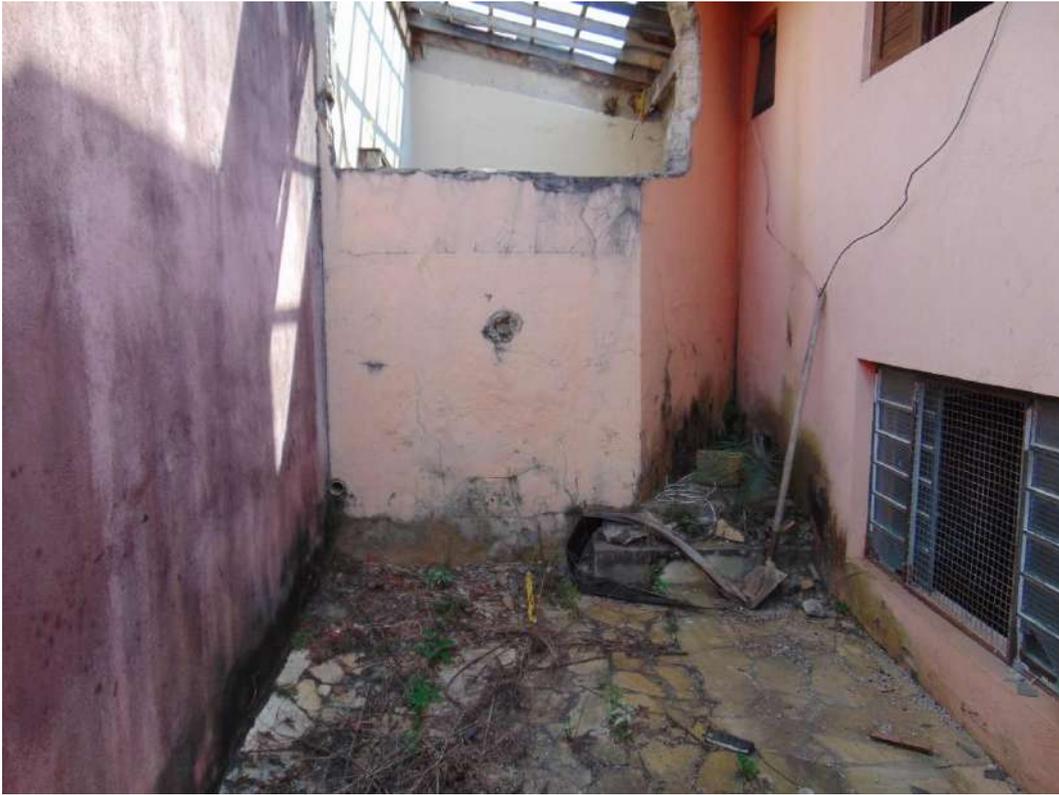
Figura 16 Corredor lateral fundos, em frente vista da varanda da suíte 3, piso e pintura completamente danificados, sinais de umidade

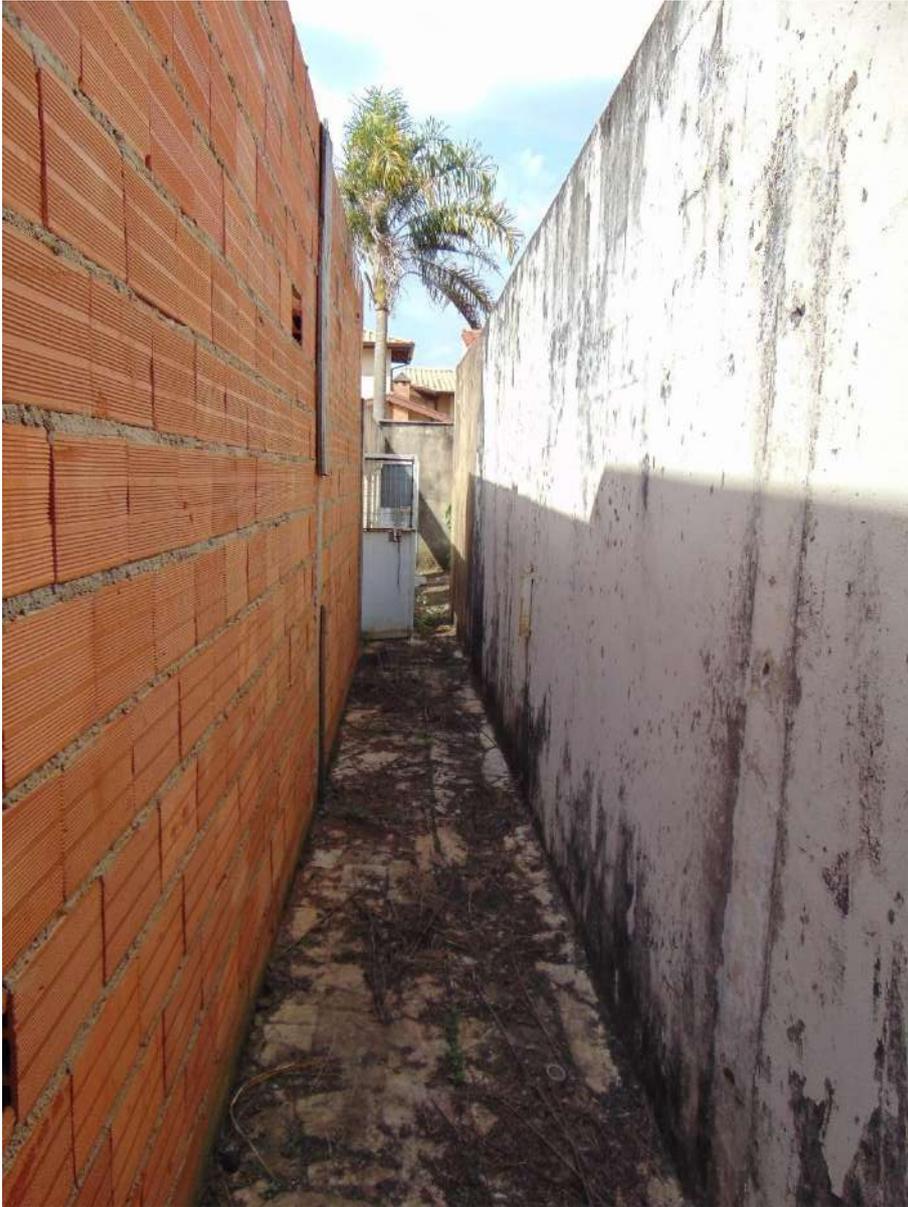
Figura 17 Corredor de acesso aos canis, pintura completamente desgastada, parede inacabada

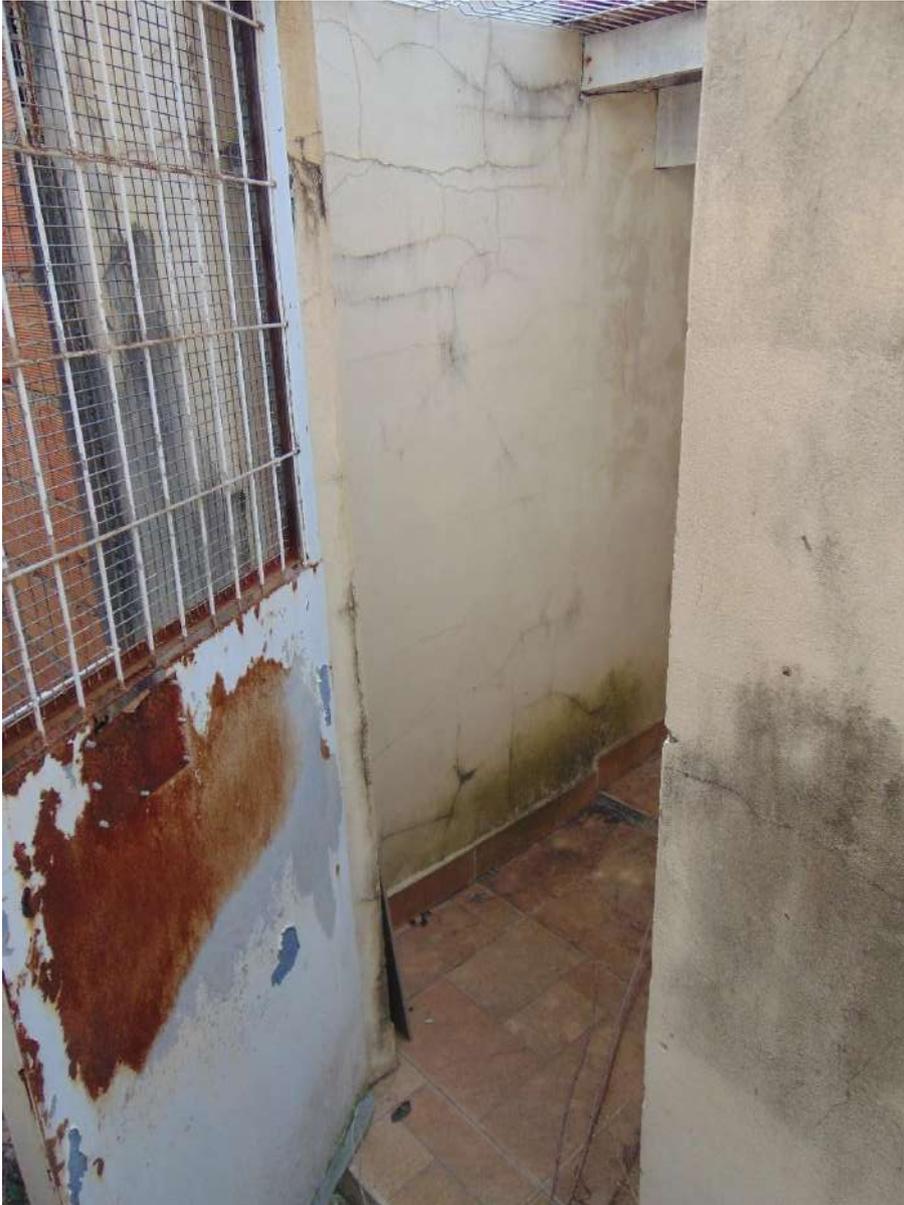
Figura 18 Canil, como paredes com umidade e pintura completamente desgastada, esquadrias enferrujadas

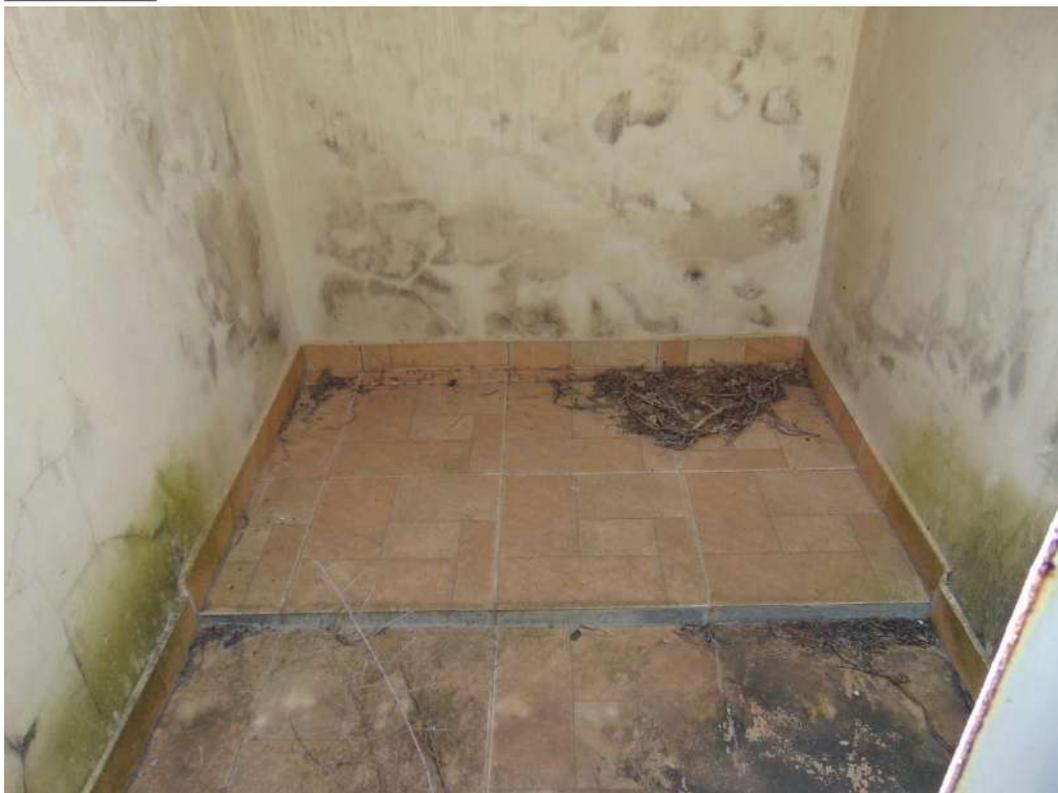
Figura 19 Detalhe Canil. com umidade na parede, pintura completamente danificada, e pontos de acúmulo de água no piso

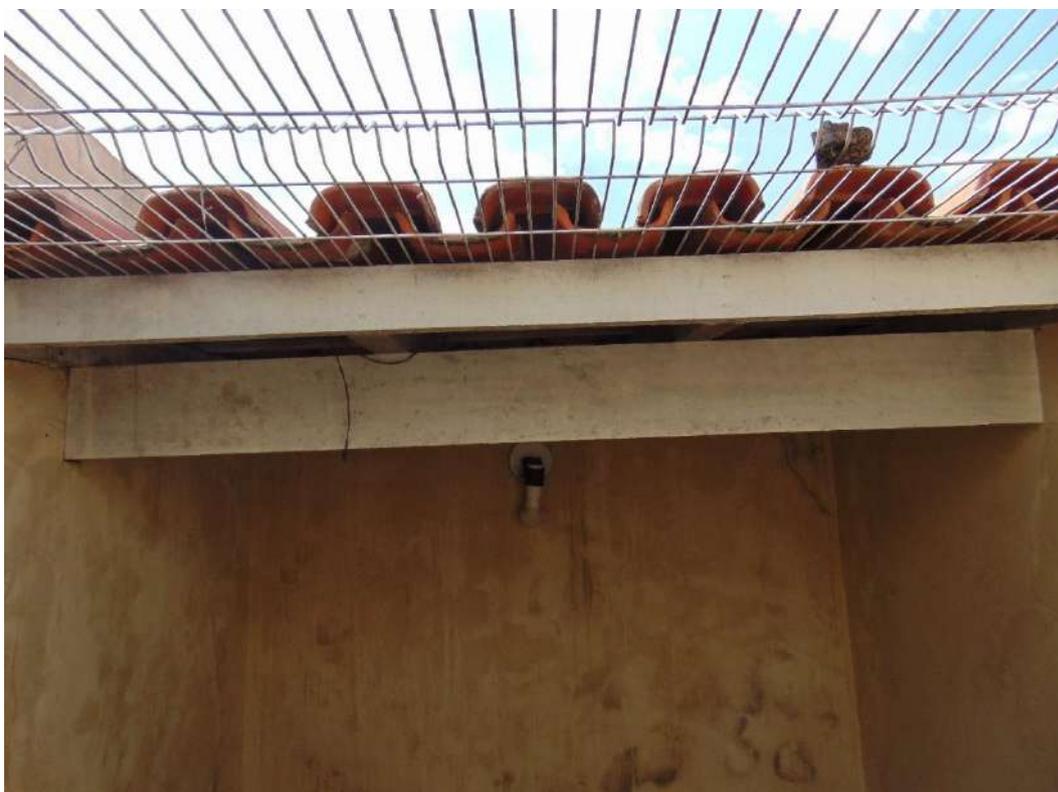
Figura 20 Detalhe do telhado, afundado com pintura danificada

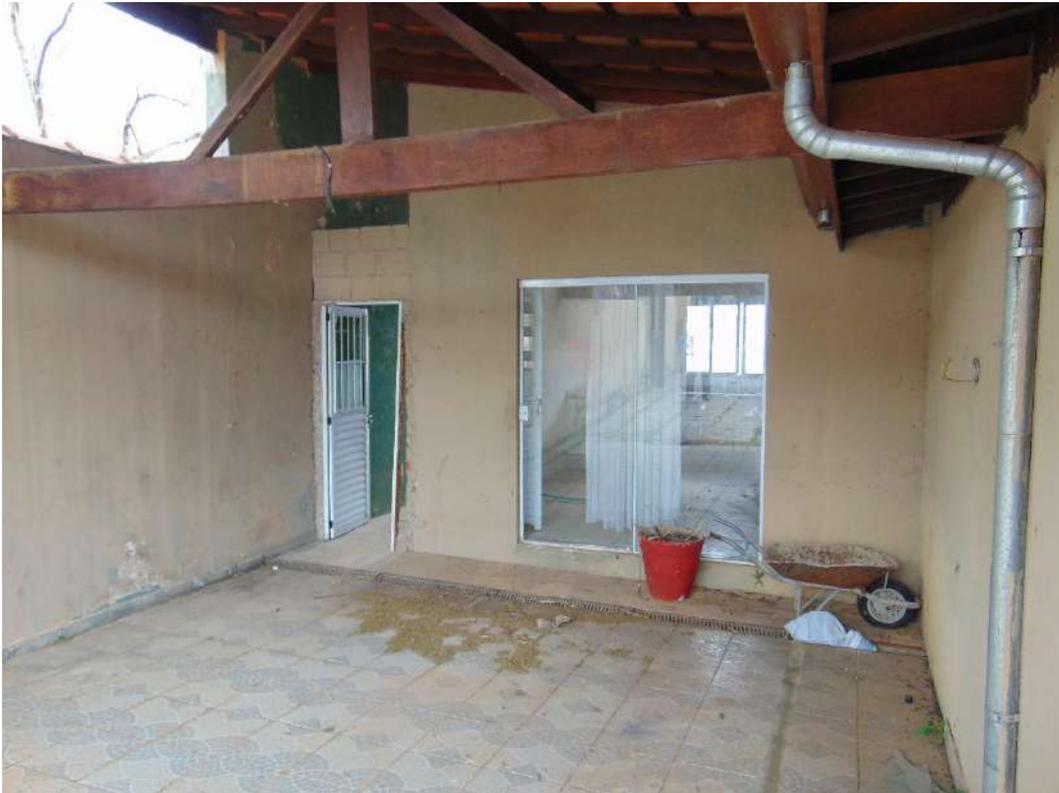
| Observações: | 1-Desgaste acentuado da pintura 2-Revestimento inacabado 3-Fissuras no revestimento interno 4-Desgaste de pintura do portão |

Figura 23 Interior da garagem, com avarias características de abandono

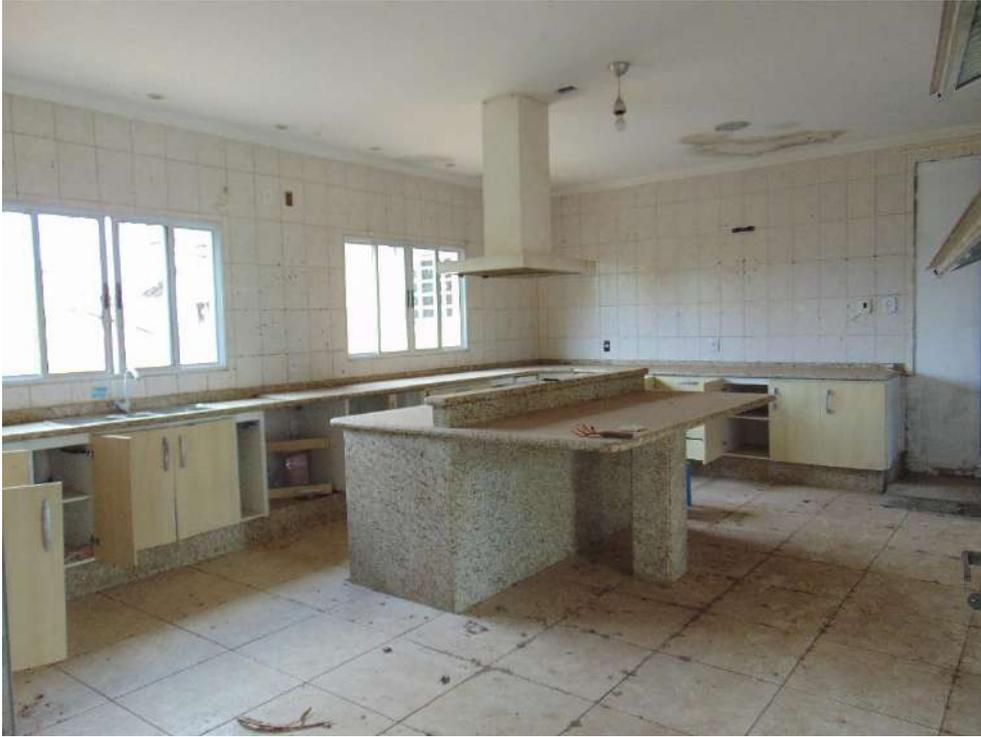
| Observações: | 1-Infiltração no teto 2-Acúmulo de sujeira 3-Desgaste acentuado da pintura 4-Móveis danificados 5-Peças de azulejo faltando 6-Parte do piso inacabado |

Figura 24 Identificação da cozinha com bancada inacabada, infiltrações no teto, sujeira e móveis danificados

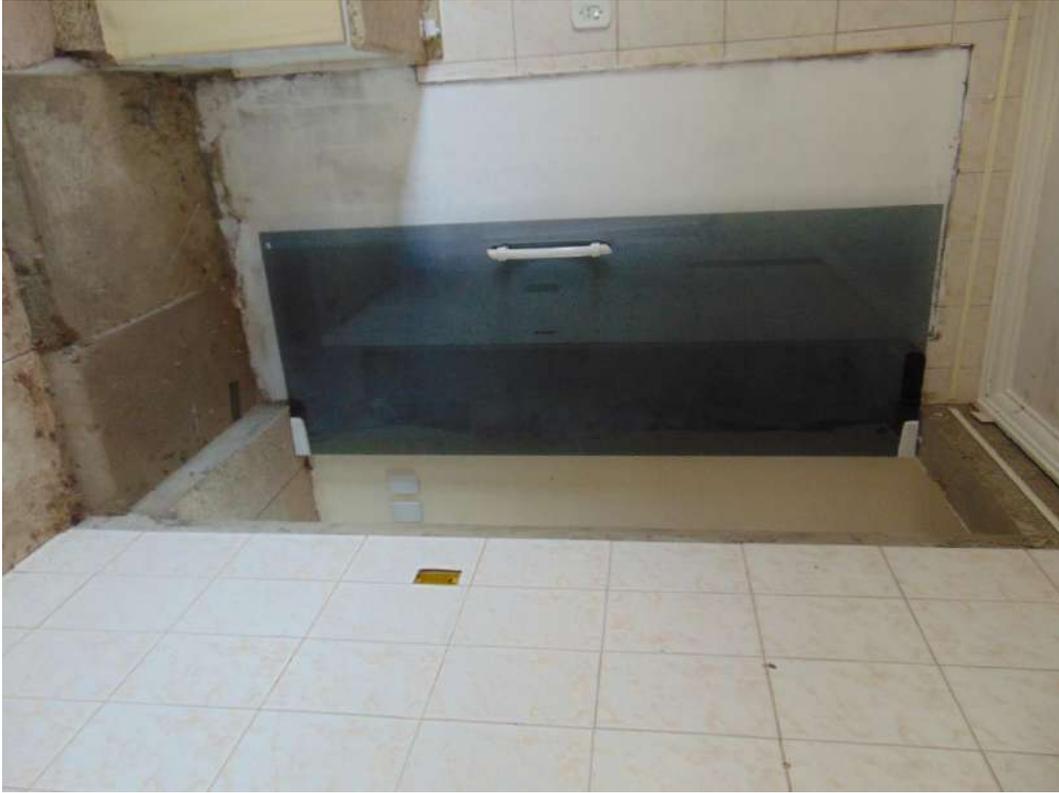
Figura 26 Porta de acesso à lareira, com ausência de azulejos

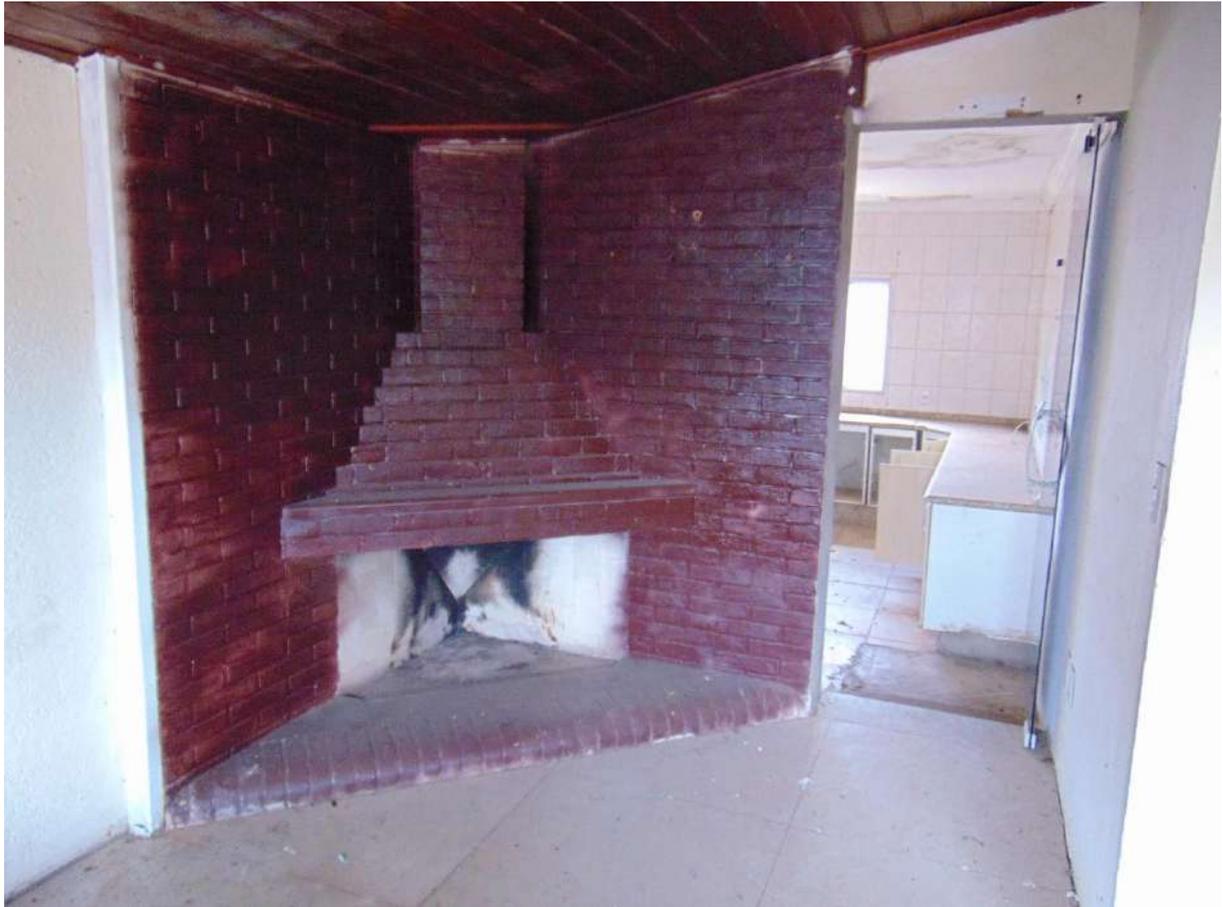
Figura 28 Identificação da lareira, com porta de acesso a cozinha à direita, pintura completamente desgastada

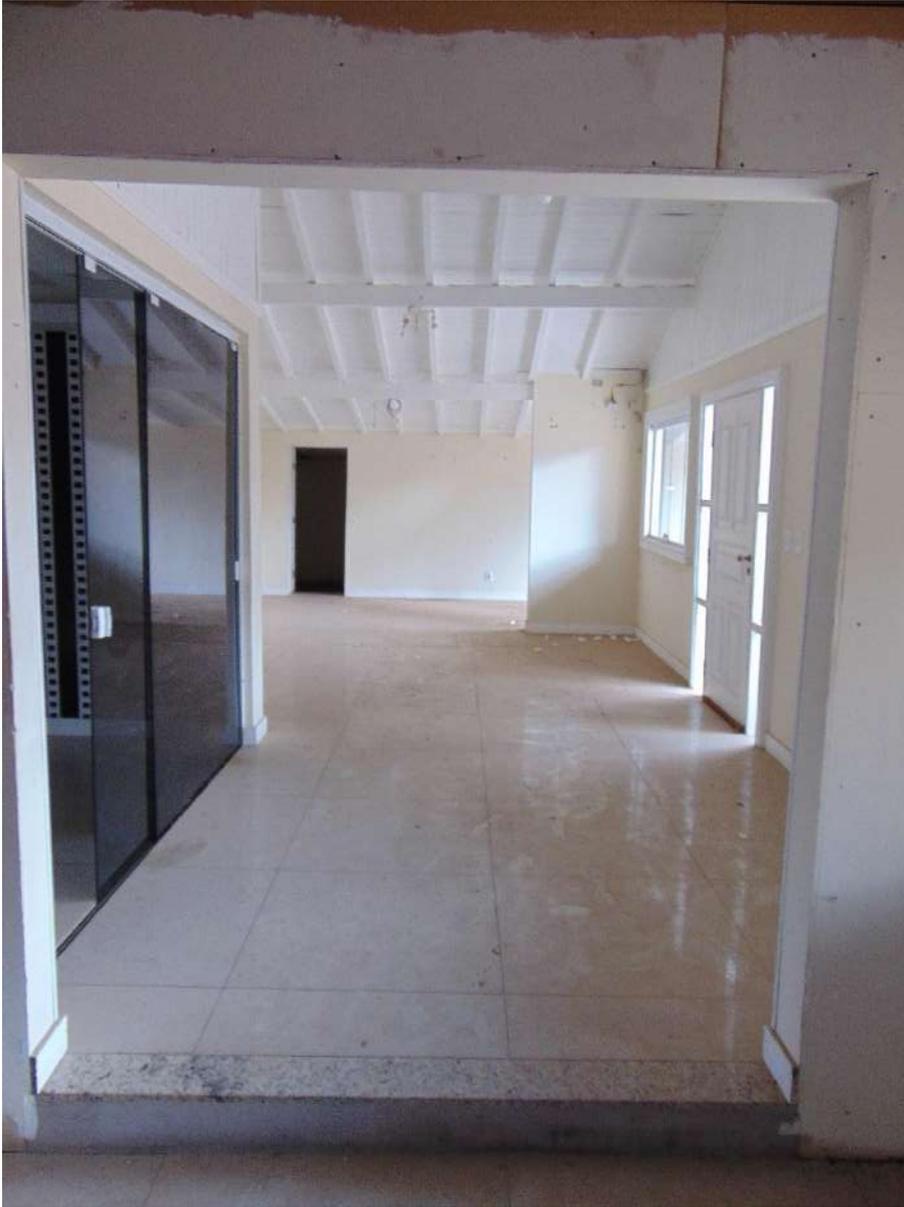
Figura 29 Identificação da Sala de Estar, forros desencaixados e pintura danificada,

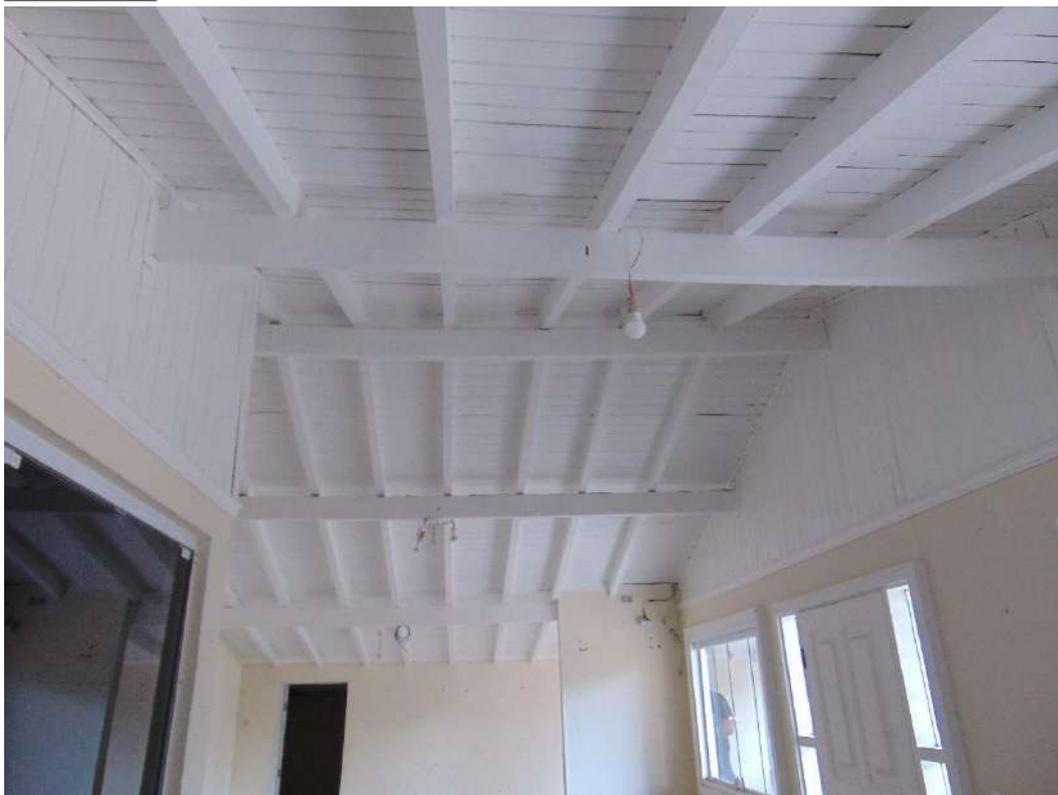
Figura 30 Detalhe do telhado com forros empenados e pintura levemente desgastada

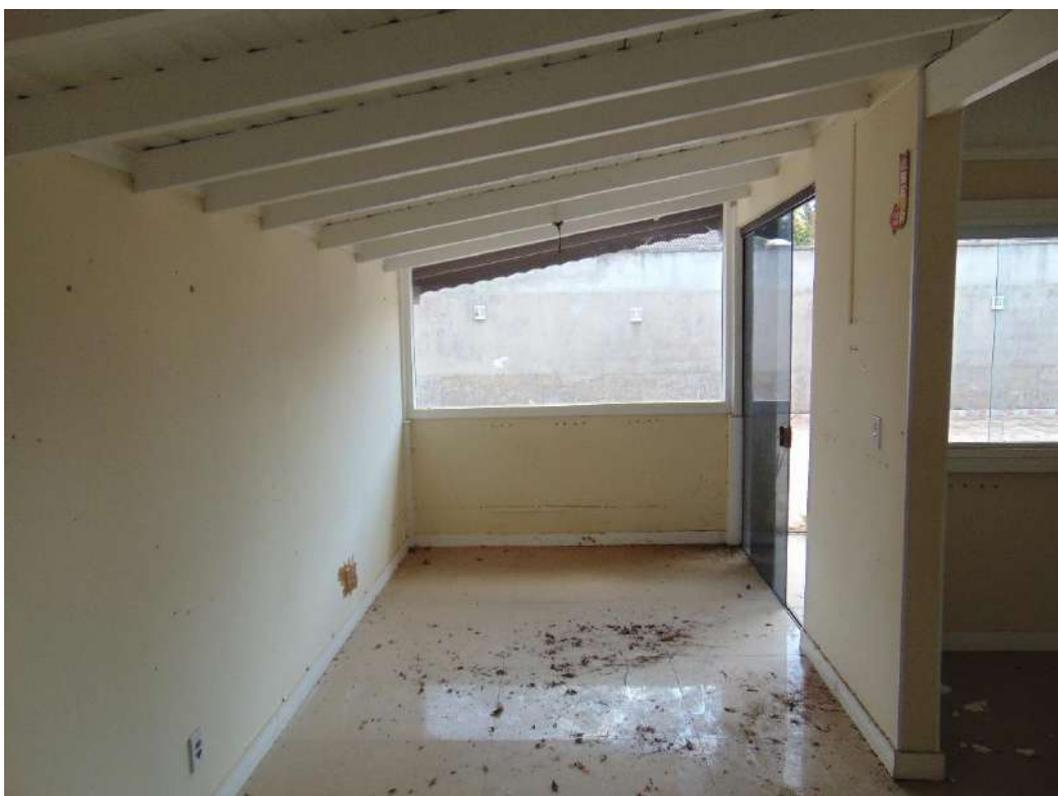
Figura 31 Área lateral da sala com acesso ao quintal frontal, com pintura com desgaste moderado.

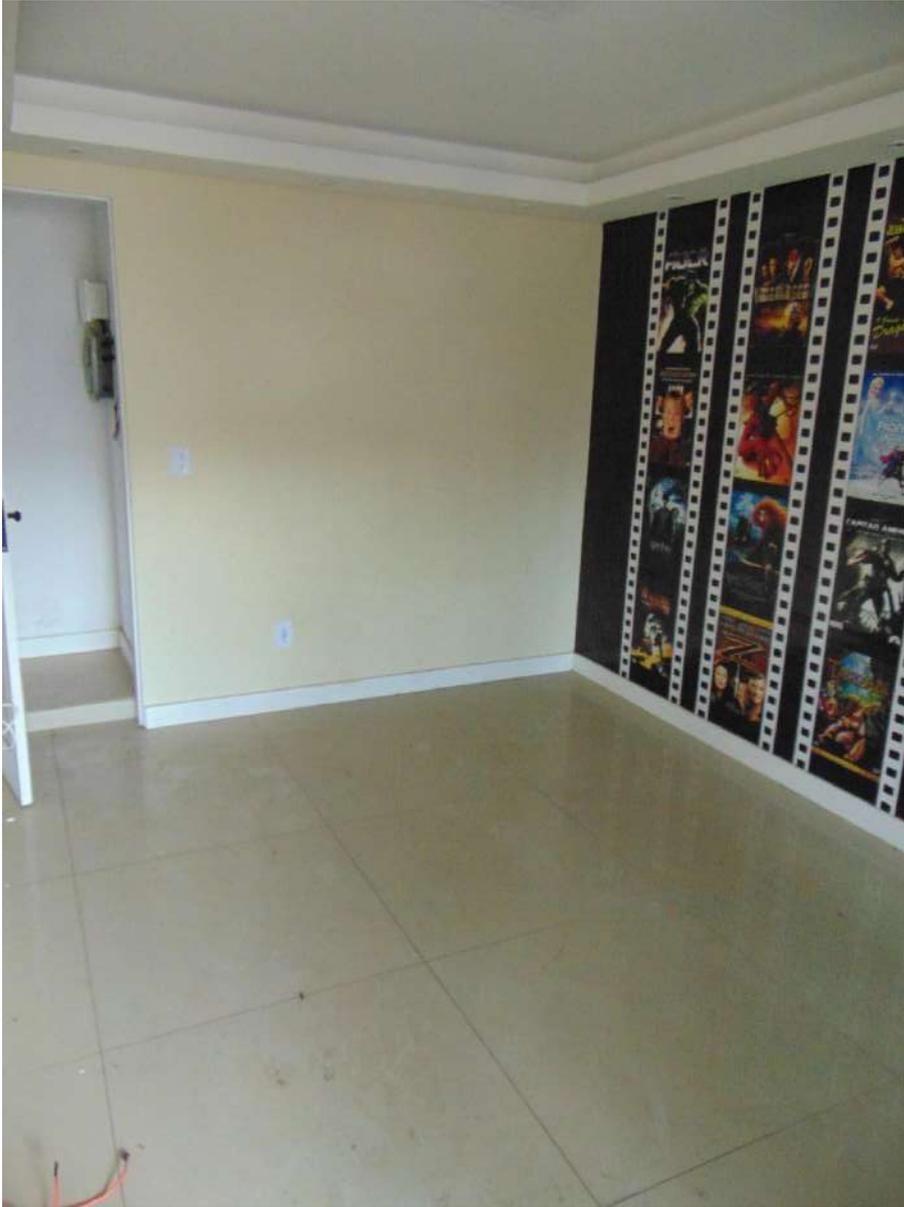
Figura 33 Identificação da Sala de Cinema, com pintura levemente desgastada.

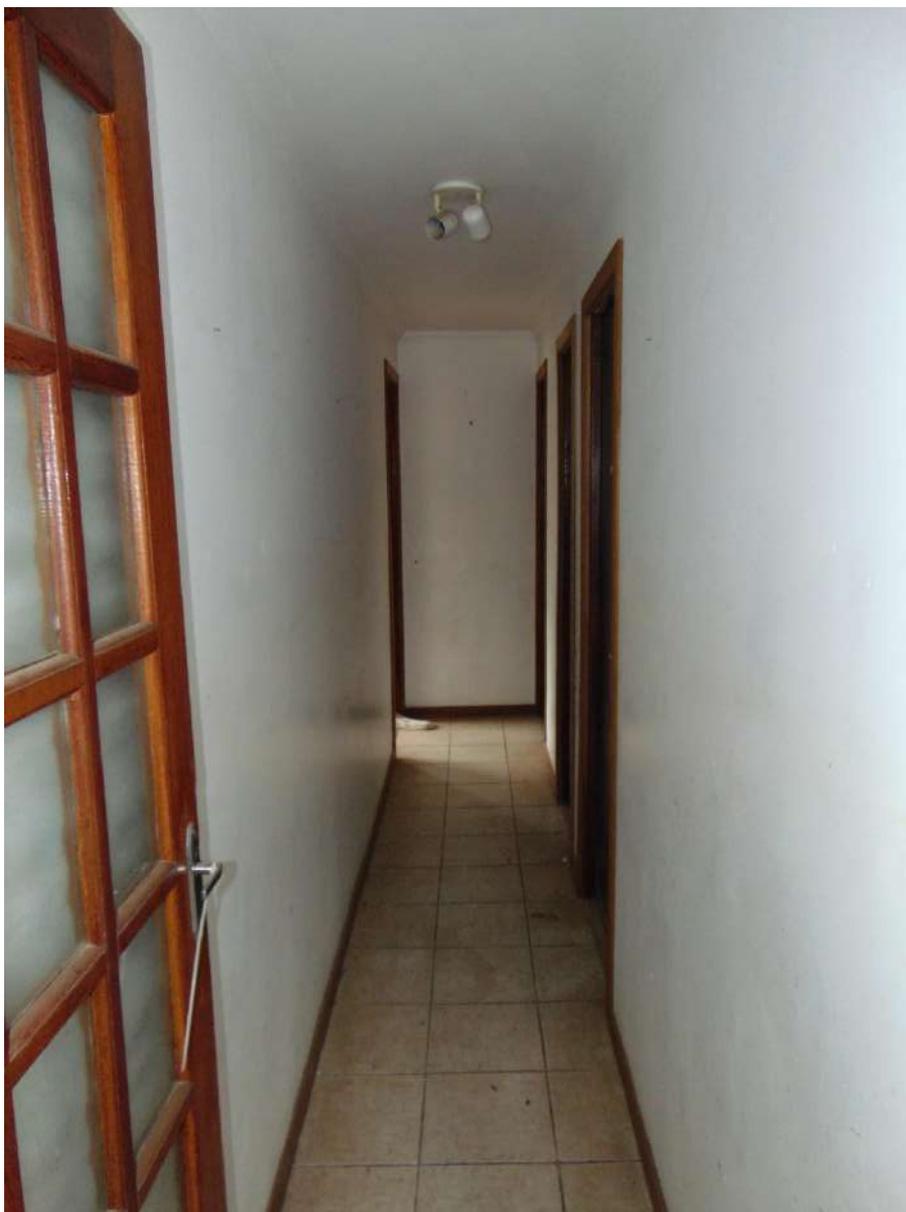
Figura 37 Identificação do corredor dos quartos, sujeira acumulada, e desgaste moderado da pintura

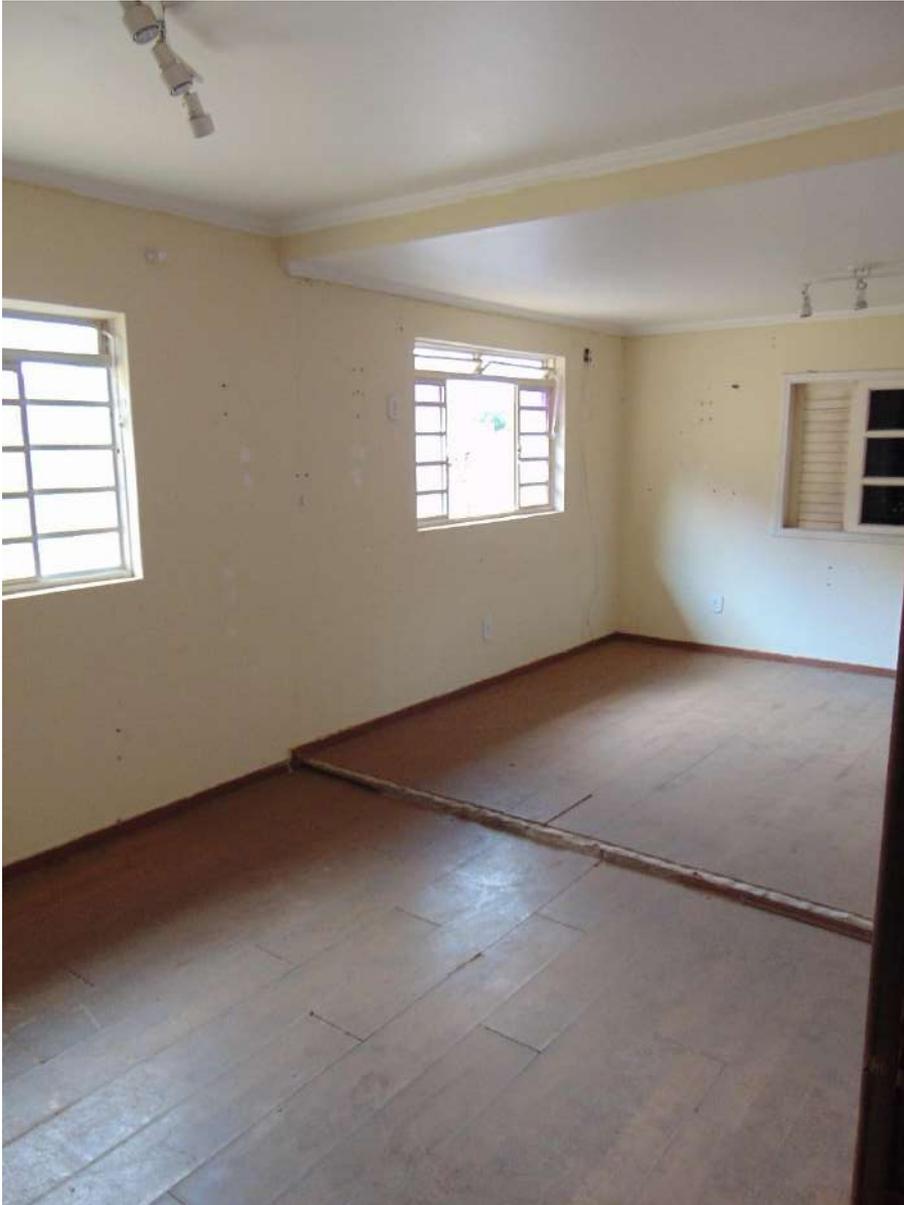
Figura 38 Suíte 1, com piso de madeira com peças empenadas, degrai inacabado e pintura no geral moderadamente desgastada
