Heitor Araujo
Engenheiro Civil

EXCELENTÍSSIMO(A) SENHOR(A) DOUTOR(A) JUIZ(A) DE DIREITO DA 3ª VARA
CÍVEL DA COMARCA DE VINHEDO – SP

PROCESSO Nº 0000229-25.2020.8.26.0659

Este laudo tem o objetivo de avaliar o imóvel identificado pela matrícula 30.819, cuja penhora de 100% de seu valor foi deferida pelo Juízo às fls 103.

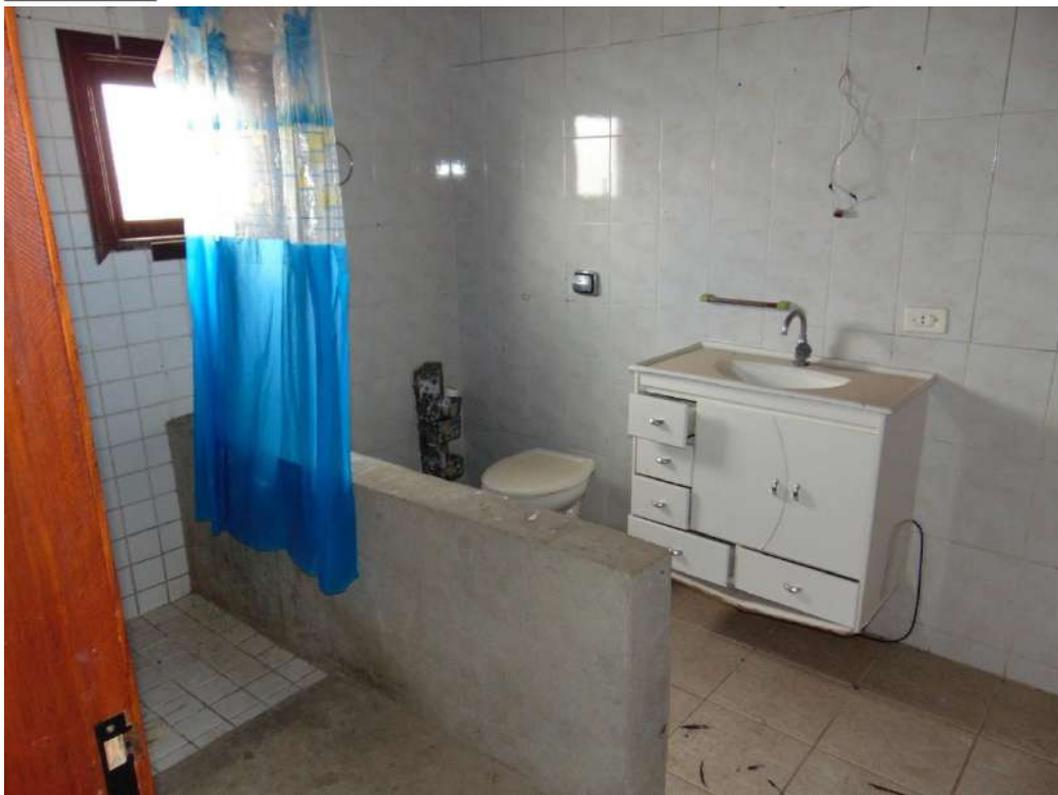
Figura 43 Banheiro da Suíte 2, com mureta inacabada, avarias no gabinete, instalações aparentes

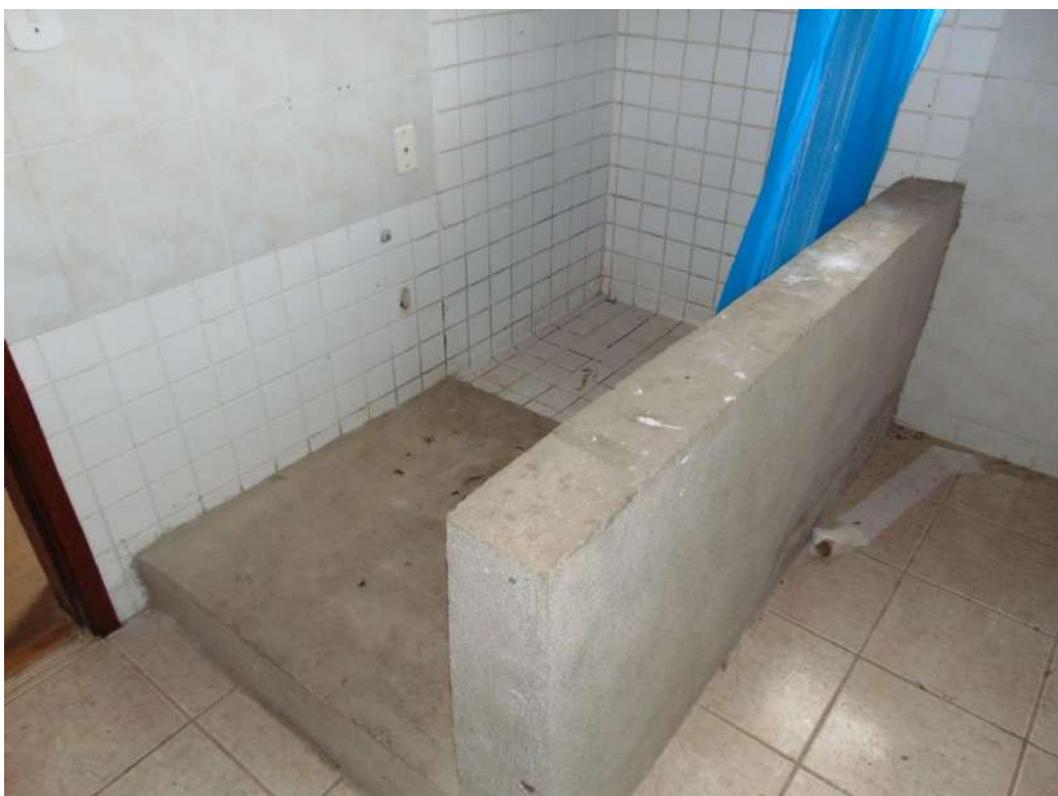
Figura 44 Detalhe box inacabado

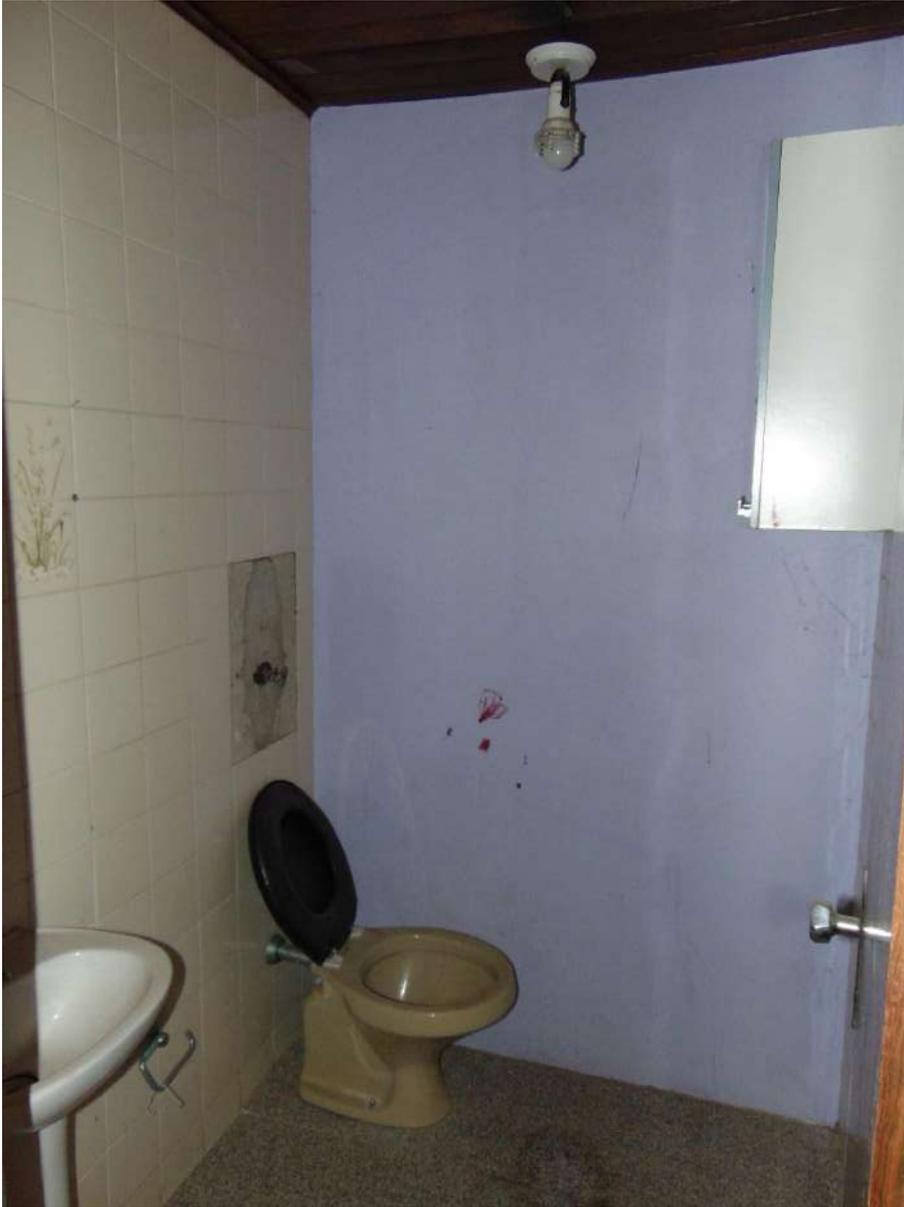
Figura 46 Identificação do banheiro social, ausencia de azulejo, forro e pintura danificadas

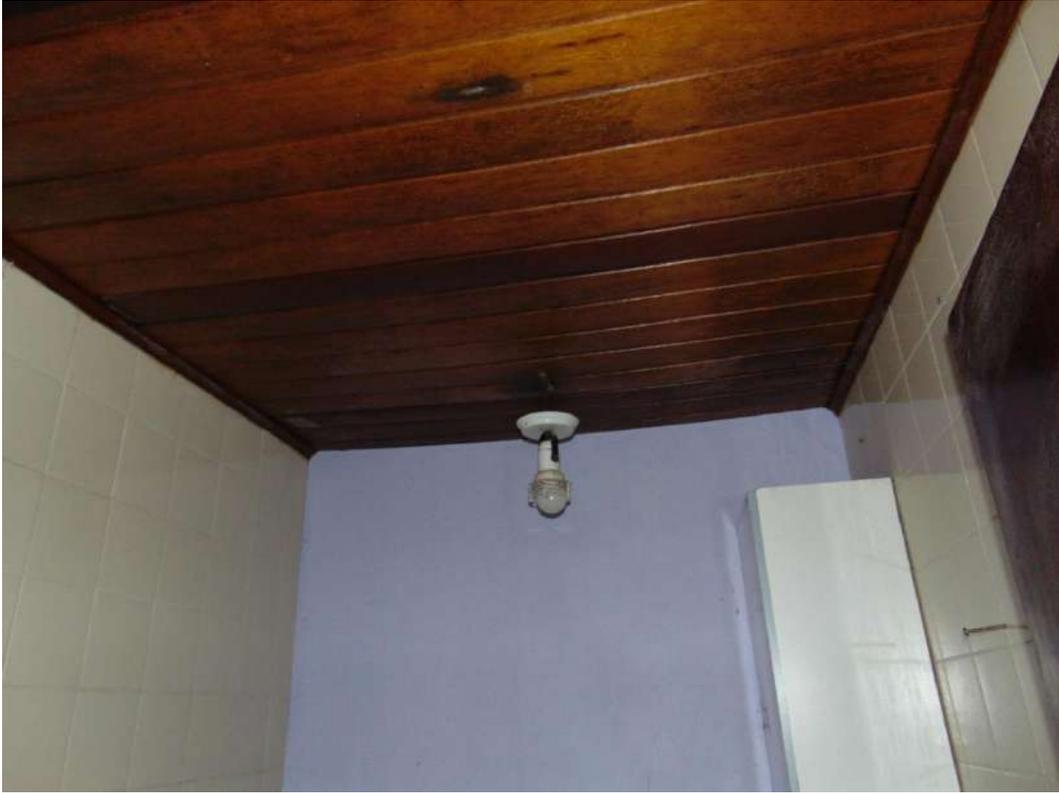
Figura 47 Detalhe de forro empinado e sianis de umidade

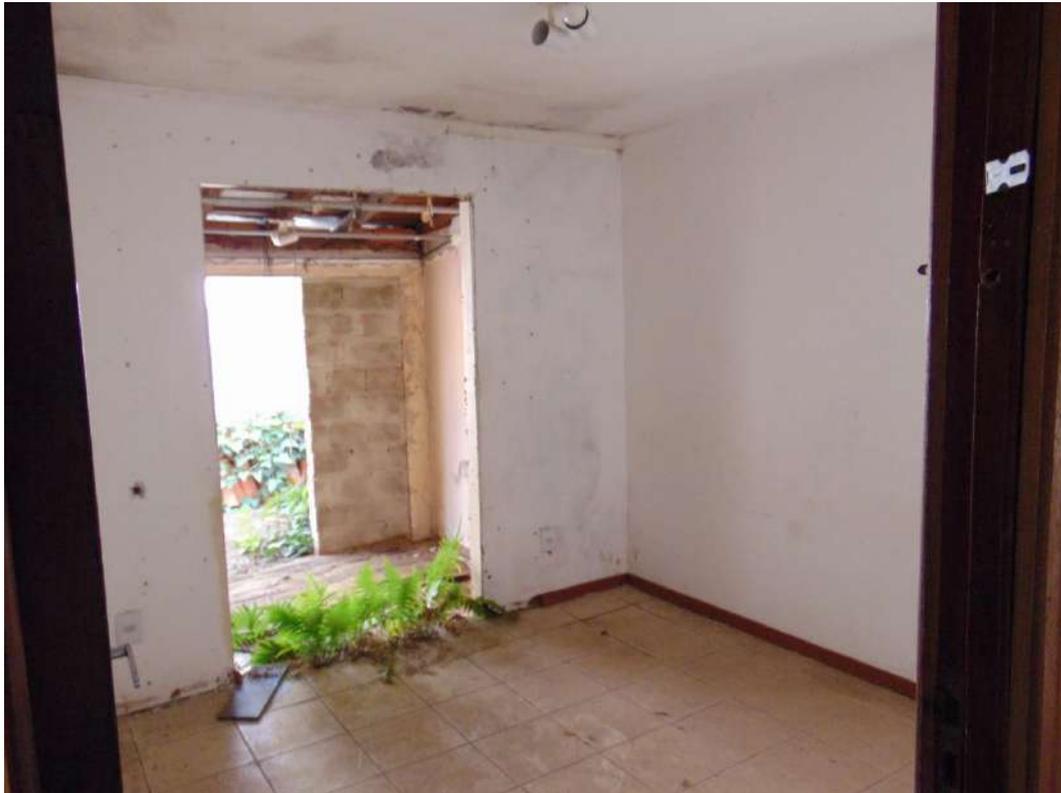
Figura 48 Identificação de suíte 3, desgaste acentuado das paredes, e identificação de pontos de umidade, vegetação saindo do piso cerâmico

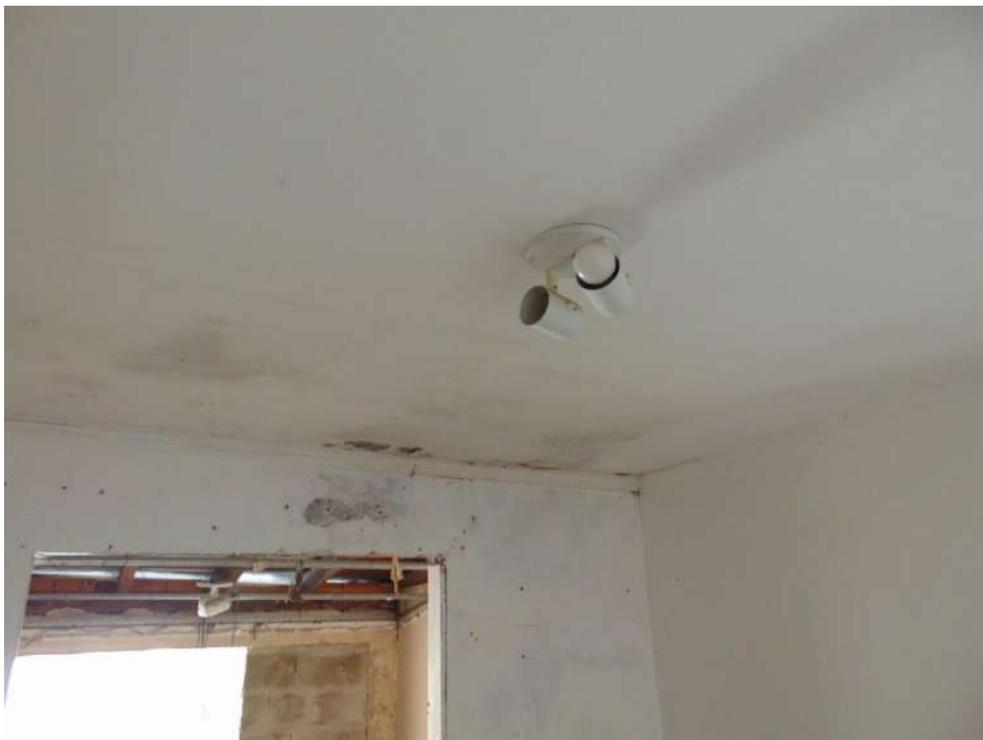
Figura 49 Detalhe de manchas de infiltração e avarias na pintura

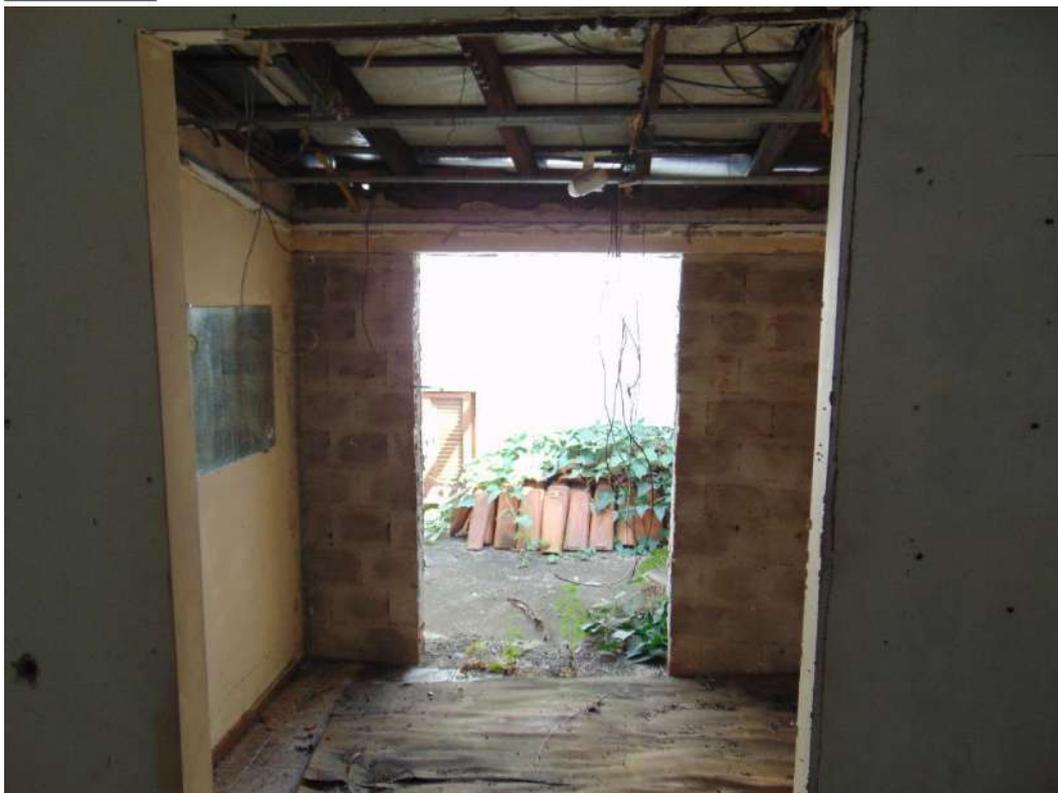
Figura 51 Closet da Suite 3, com parede inacabada, ausência de forro, e avarias acentuadas na pintura e piso

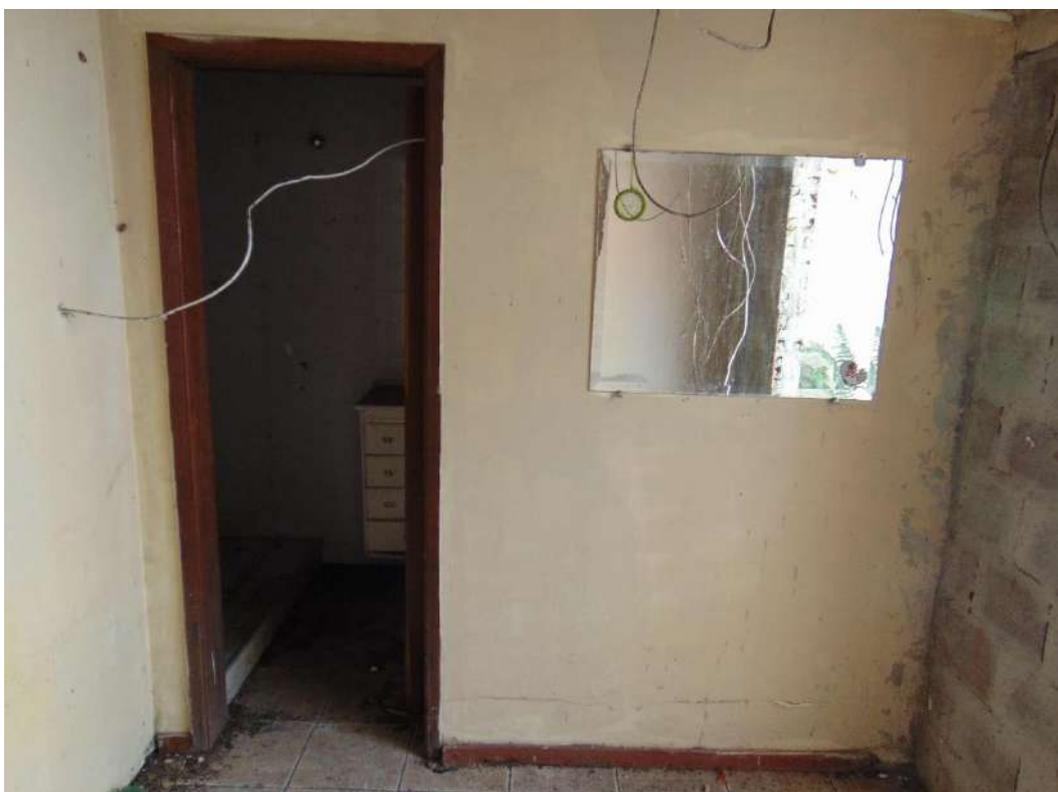
Figura 52 Acesso ao banheiro da site 3, instalações aparentes, parede inacabada e pintura com desgaste acentuado

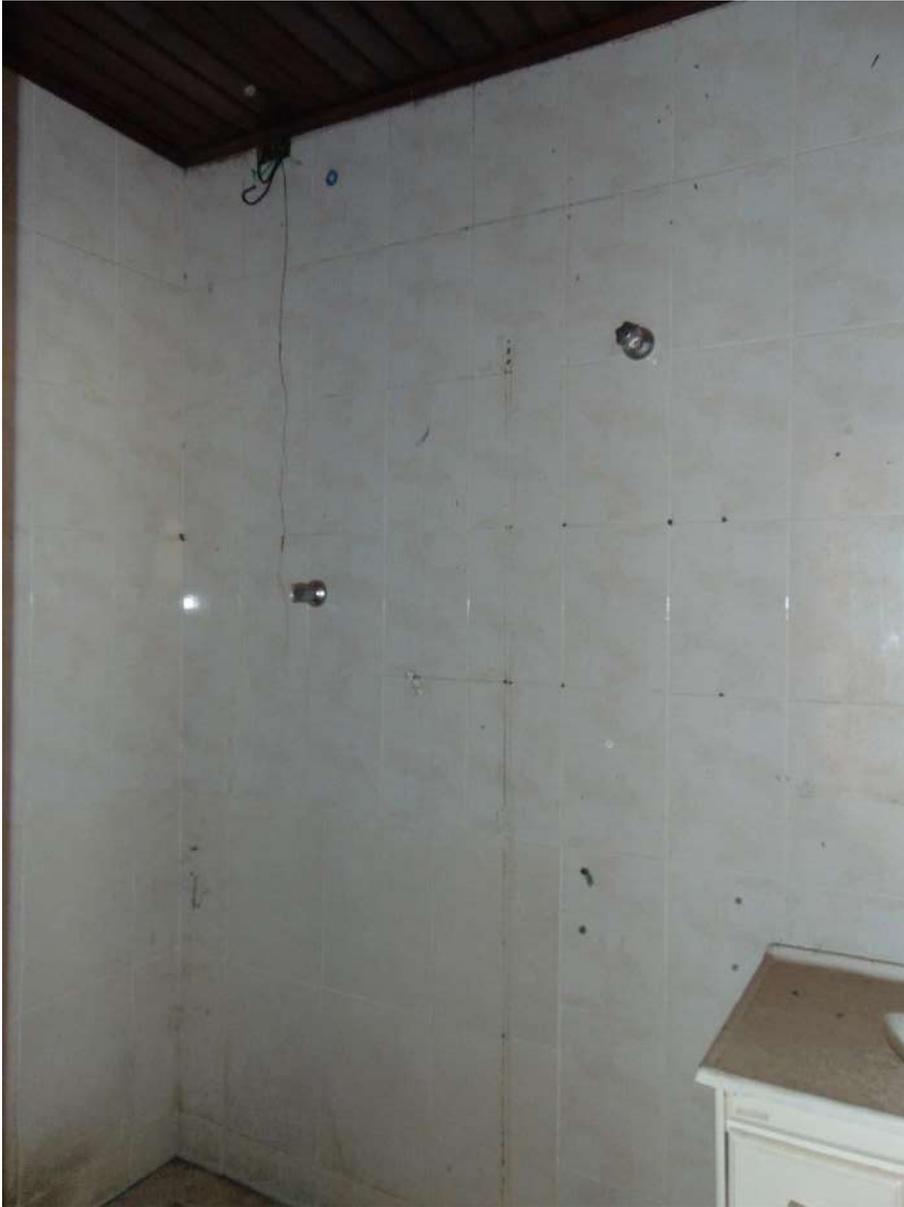
Figura 54 Fissuras no revestimento cerâmico

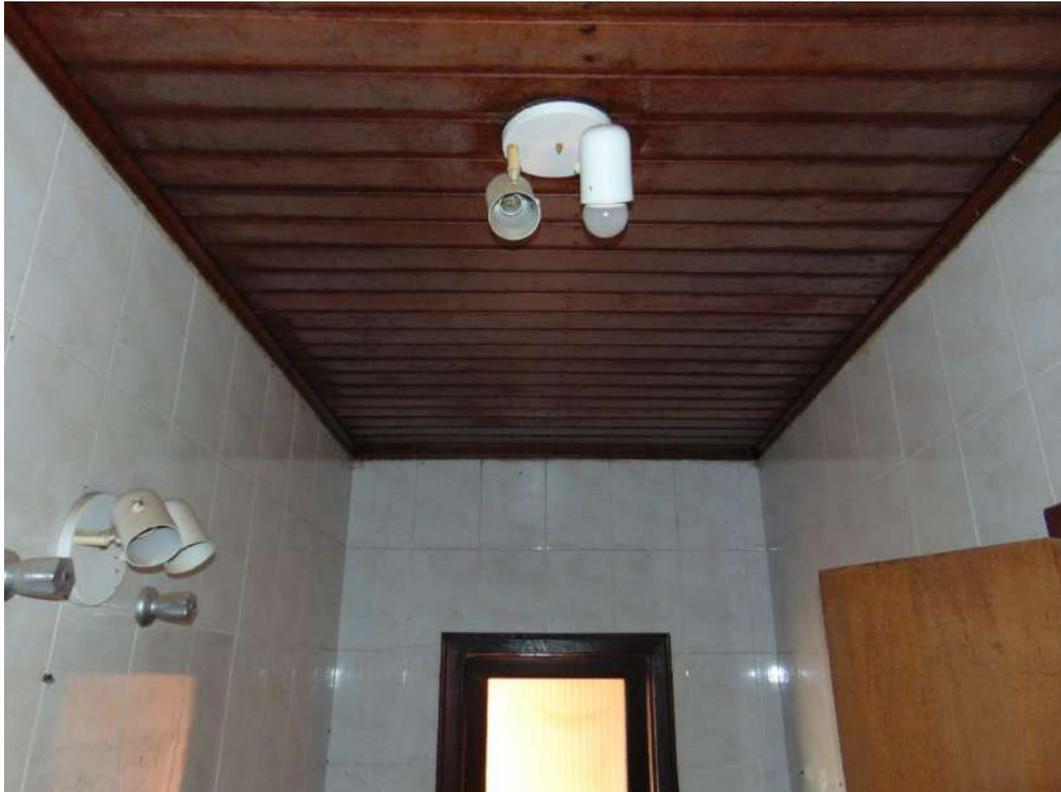
Figura 55 Detalhe Forro com pontos de umidade

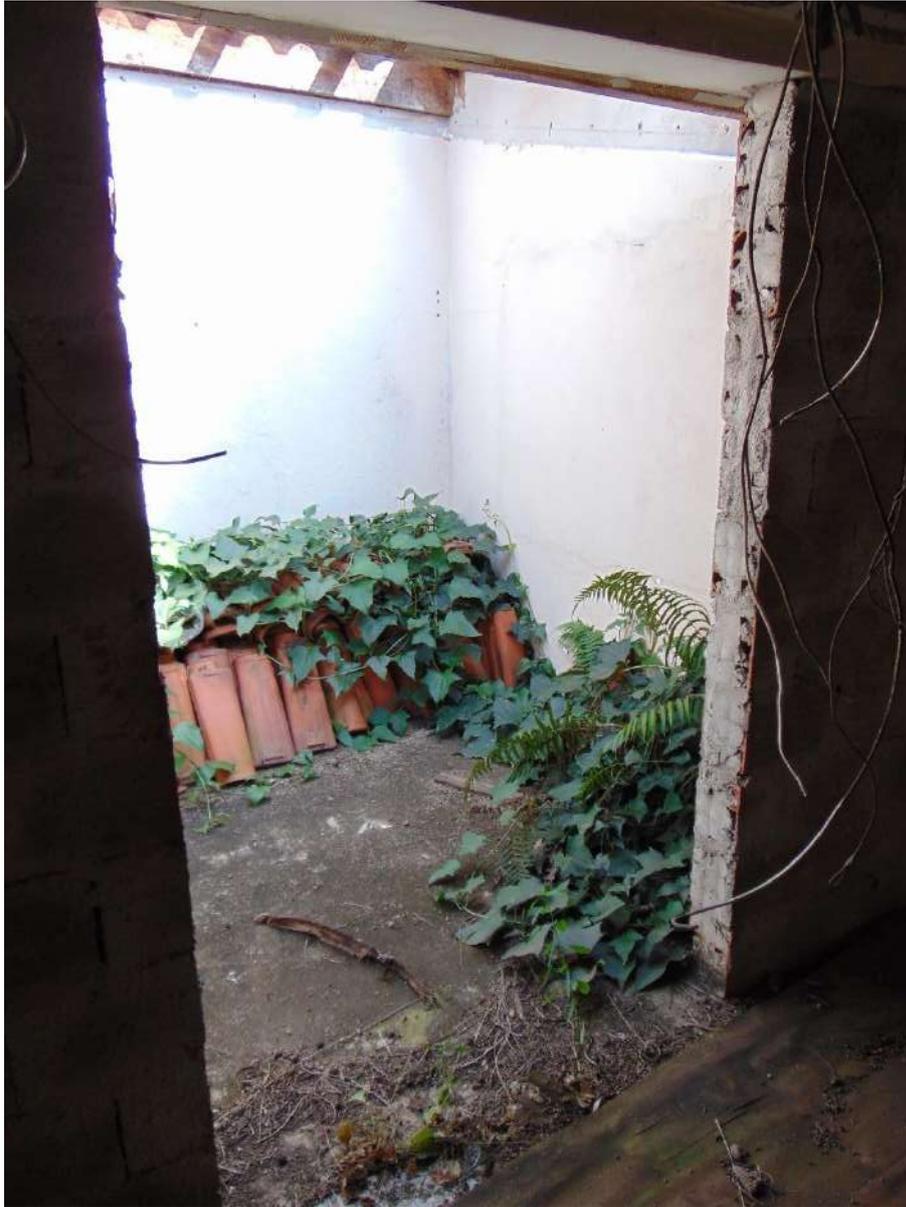
Figura 56 Acesso a varanda da suíte 3, com piso e telhado inacabados e pintura com desgaste acentuado

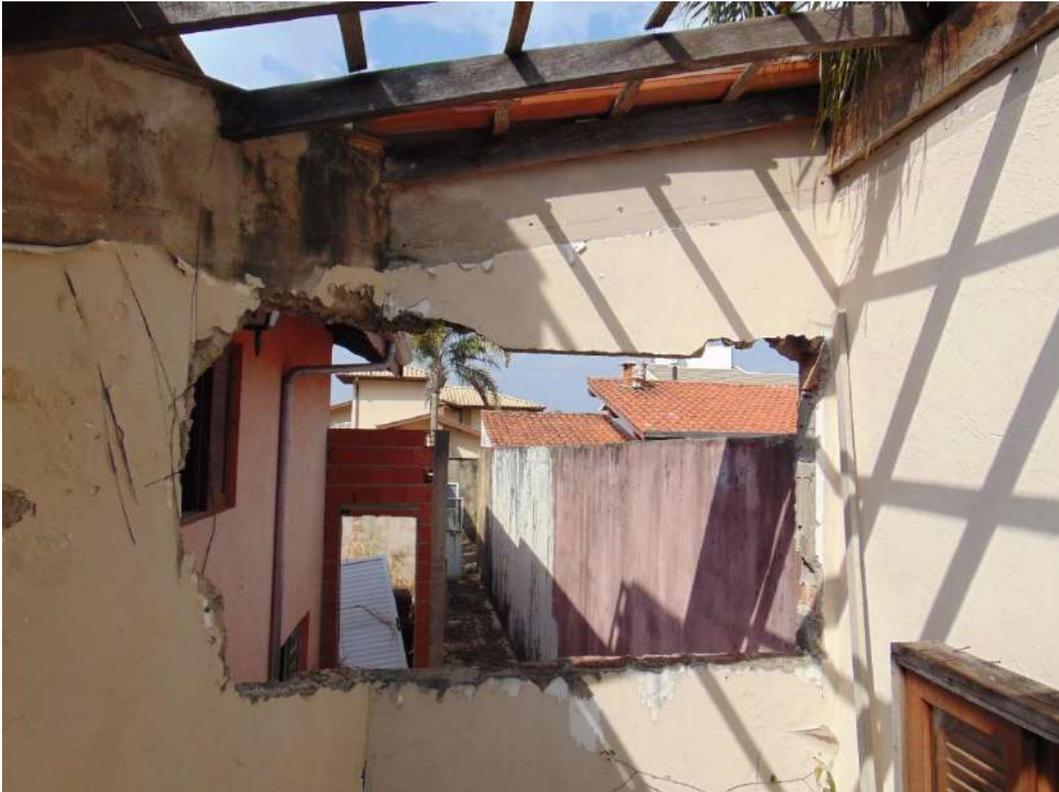
Figura 57 Janela sem esquadria e com parede quebrada, ausência de telhado e pintura completamente comprometida

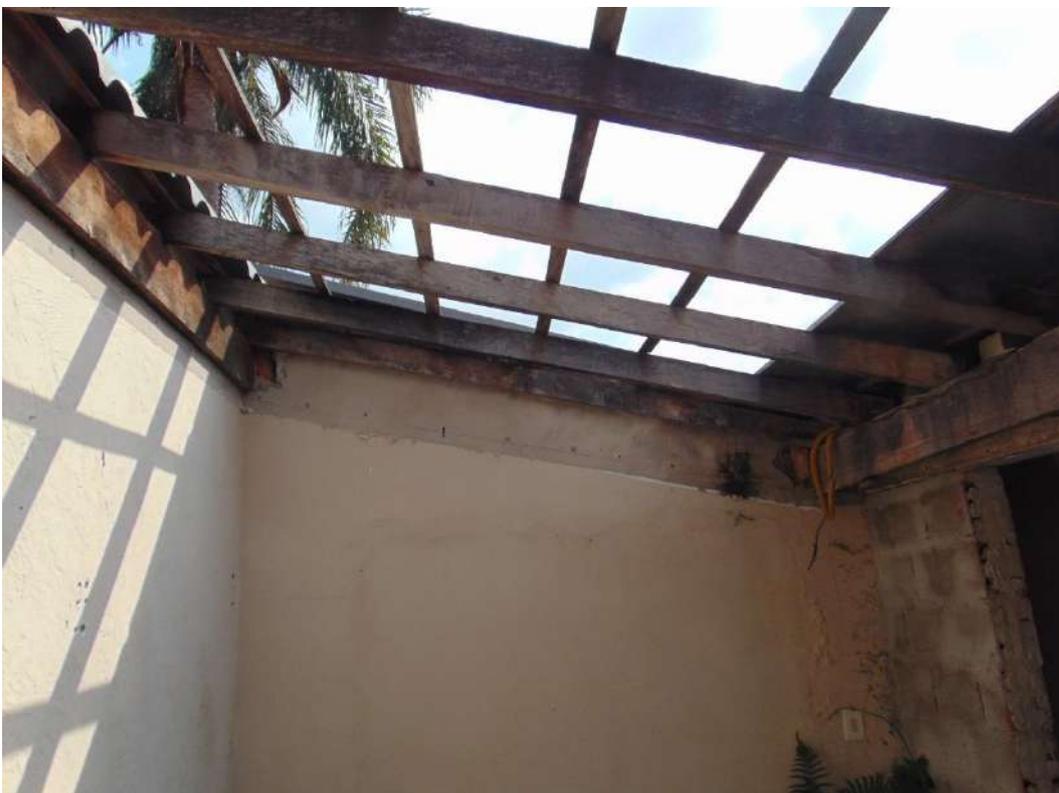
Figura 58 Detalhe de telhado ausente, parede inacabada, instalações expostas e desgaste acentuado da pintura

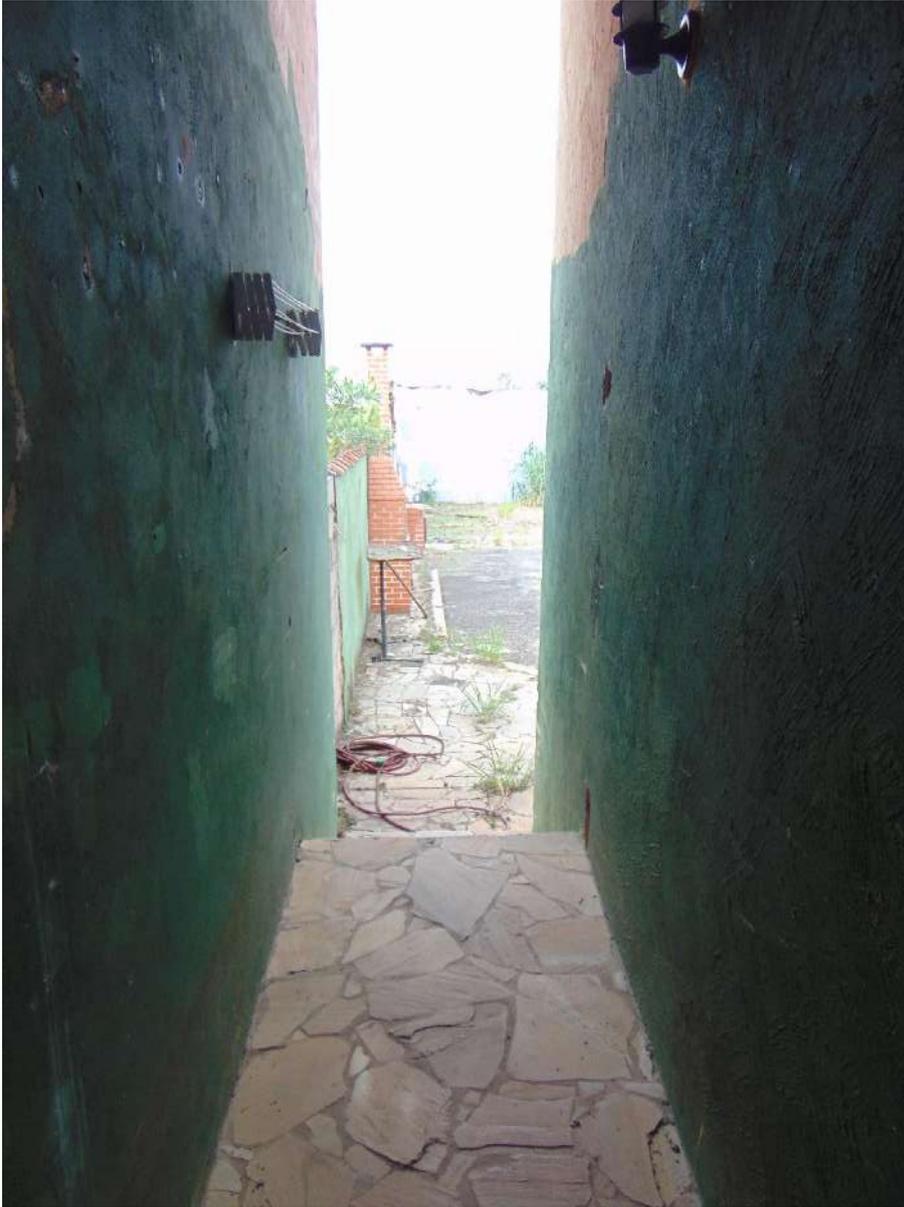
Figura 59 Corredor de acesso à área de lazer, pintura completamente desgastada

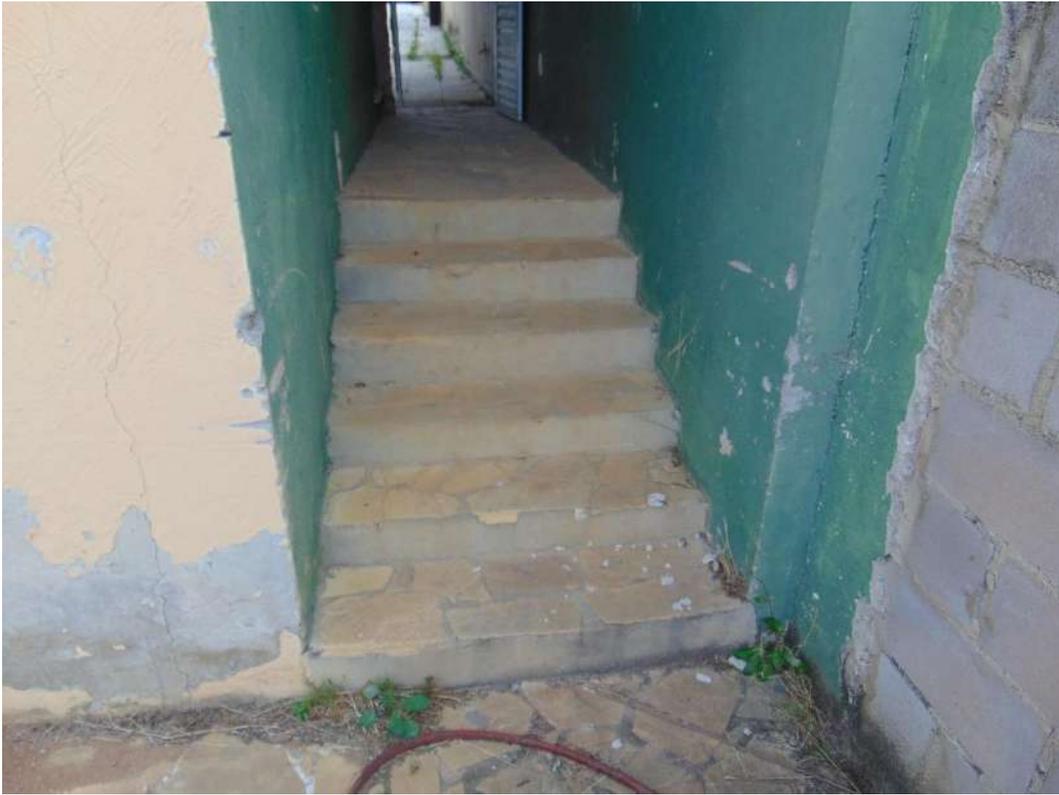
Figura 60 Detalhe de escada de Acesso, Pintura Externa completamente danificada

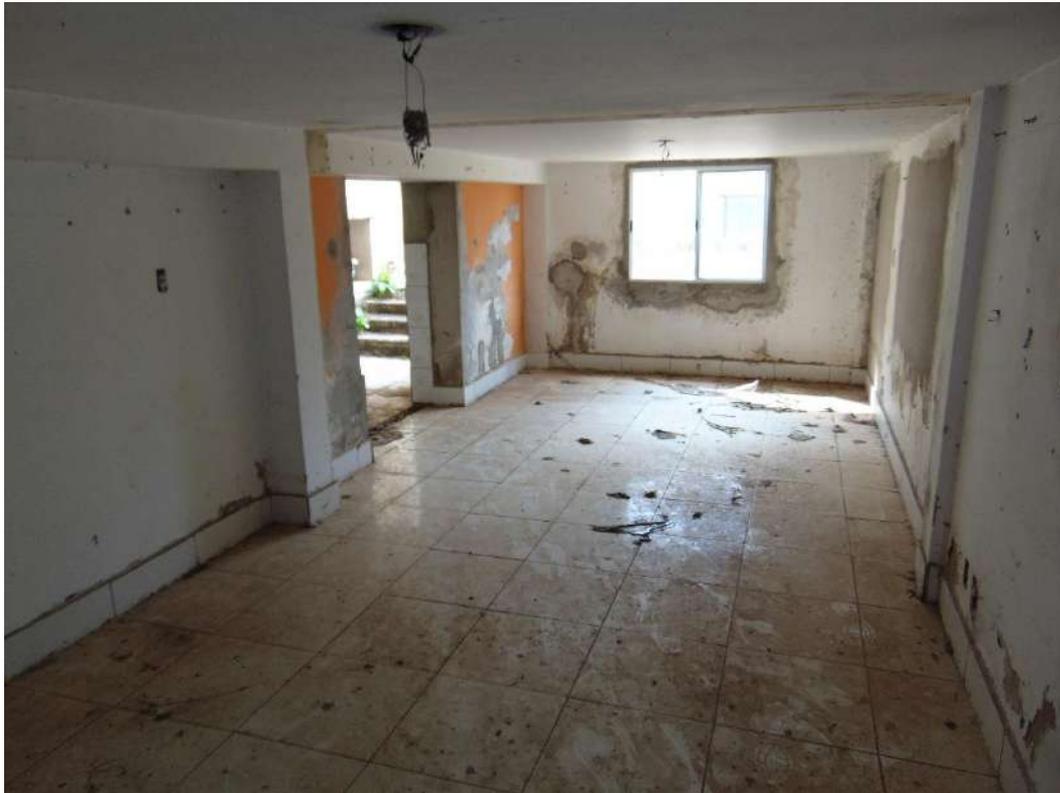
Figura 62 Salão, com pintura completamente avariada, e instalações aparentes, pontos de umidade identificados

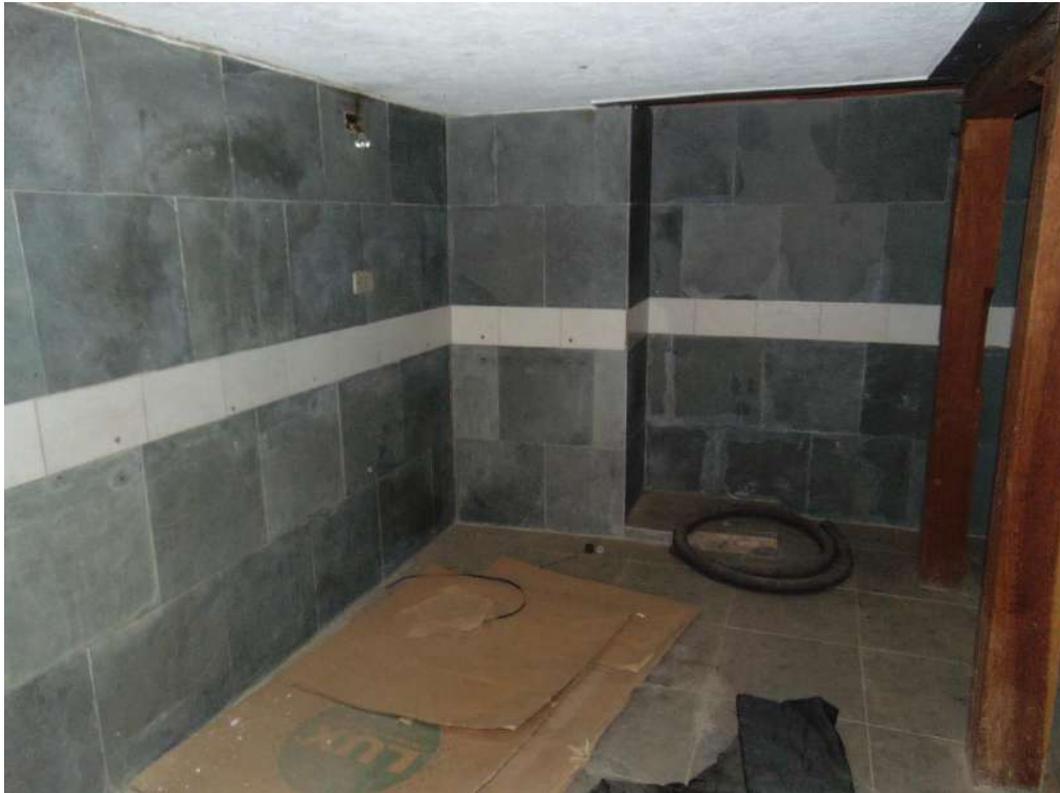
Figura 64 Identificação da sauna 2, com sinais de infiltração nos rejuntas
