**EXMO. SR. DR. JUIZ DE DIREITO DA 1ª VARA CÍVEL  
DO FORUM REGIONAL XI - PINHEIROS**

Número	101. 1809.05-2021.826 - 0011
Classe/Assunto	<b>AÇÃO EXECUÇÃO DE TÍTULO EXTRAJUDICIAL</b>
REQUERENTE	<b>CONDOMÍNIO EDIFÍCIO MIRANTE DO BUTANTÃ</b>
EXECUTADO	<b>ANTENOR JOAQUIM DE SOUZA JUNIOR</b>

**LAUDO TÉCNICO DE AVALIAÇÃO**

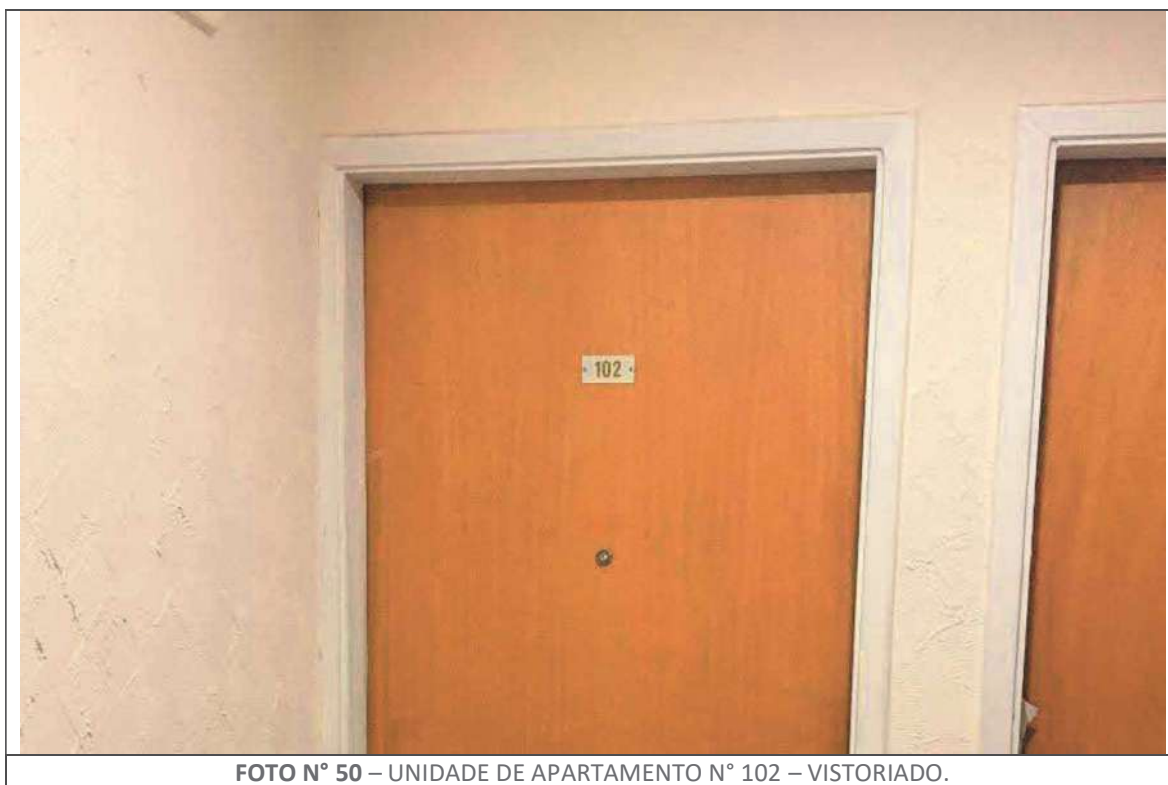
FOTO Nº 50 – UNIDADE DE APARTAMENTO Nº 102 – VISTORIADO.

Visto a impossibilidade de acesso ao mesmo, para obter elementos técnicos visando sua avaliação, procedeu à vistoria outro imóvel, de nº 102. Localizado no mesmo andar do avaliando, acompanhado pelo preposto do síndico do Condomínio, SR. Moises dos Reis Silva (RG. 108.332.884.7), conforme a Norma Técnica Brasileira NBR nº 14653-2.

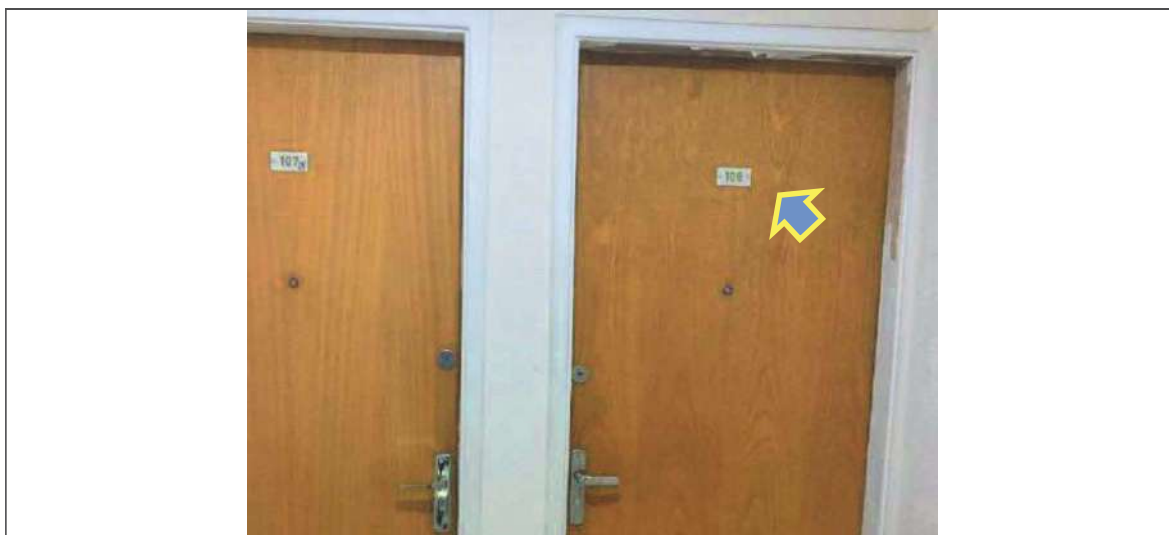
FOTO N° 53 - UNIDADE DE APARTAMENTO N° 108 AVALIANDO.

Apresenta-se em estado de abandono, com o piso de carpete deteriorado, paredes com acabamento em massa fina e pintura das mesmas desgastada, cozinha e sanitários com azulejo de média qualidade e de padrão comercial.
