Heitor Araujo
Engenheiro Civil

EXCELENTÍSSIMO(A) SENHOR(A) DOUTOR(A) JUIZ(A) DE DIREITO DA 3ª VARA
CÍVEL DA COMARCA DE VINHEDO – SP

PROCESSO Nº 0000229-25.2020.8.26.0659

Este laudo tem o objetivo de avaliar o imóvel identificado pela matrícula 30.819, cuja penhora de 100% de seu valor foi deferida pelo Juízo às fls 103.

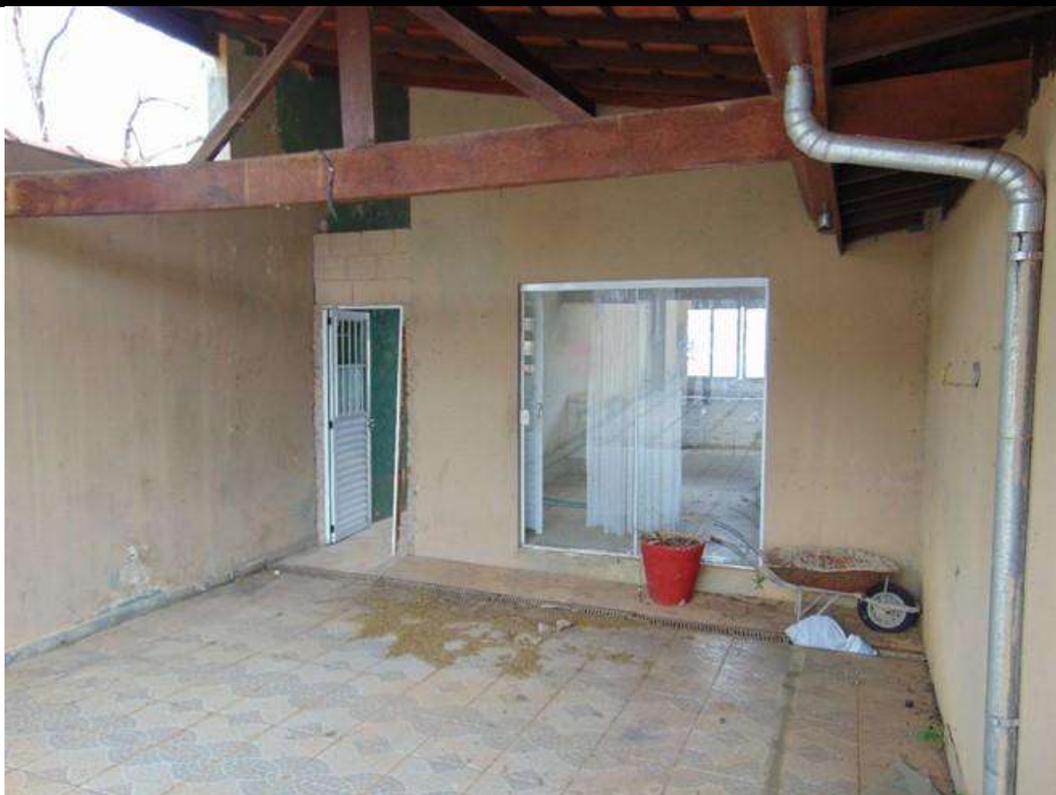
1 Garagem

| Observações: | 1-Desgaste acentuado da pintura 2-Revestimento inacabado 3-Fissuras no revestimento interno 4-Desgaste de pintura do portão |

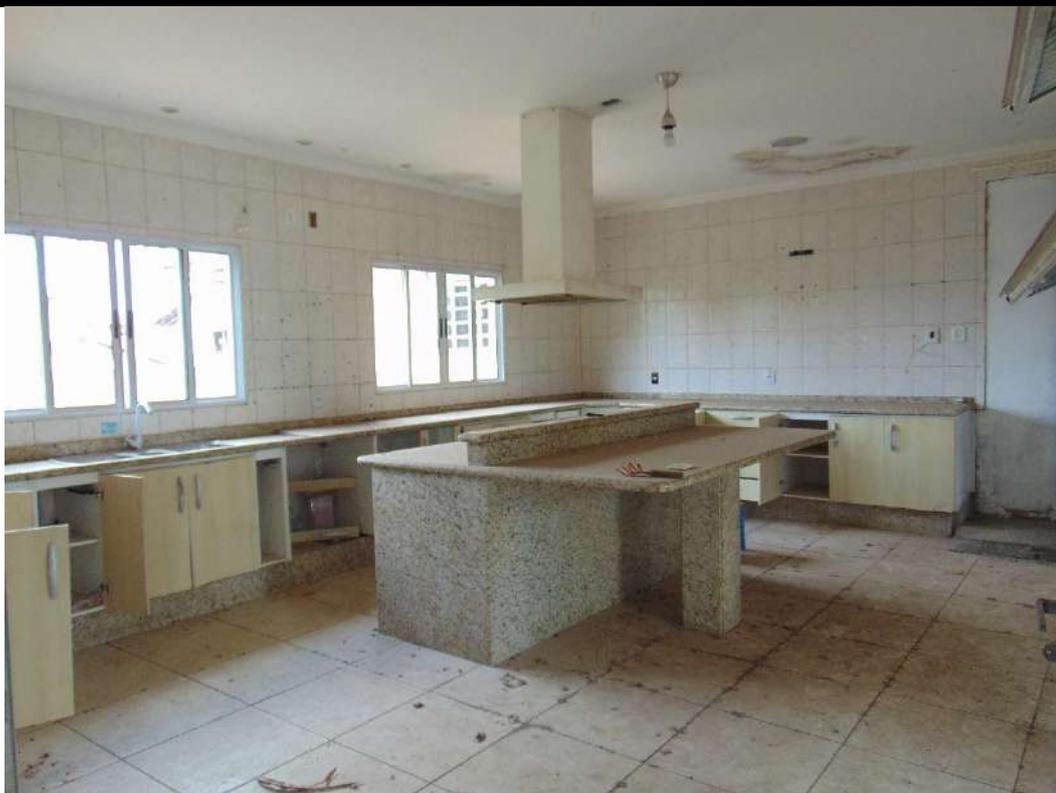
2 Cozinha

| Observações: | 1-Infiltração no teto 2-Acúmulo de sujeira 3-Desgaste acentuado da pintura 4-Móveis danificados 5-Peças de azulejo faltando 6-Parte do piso inacabado |

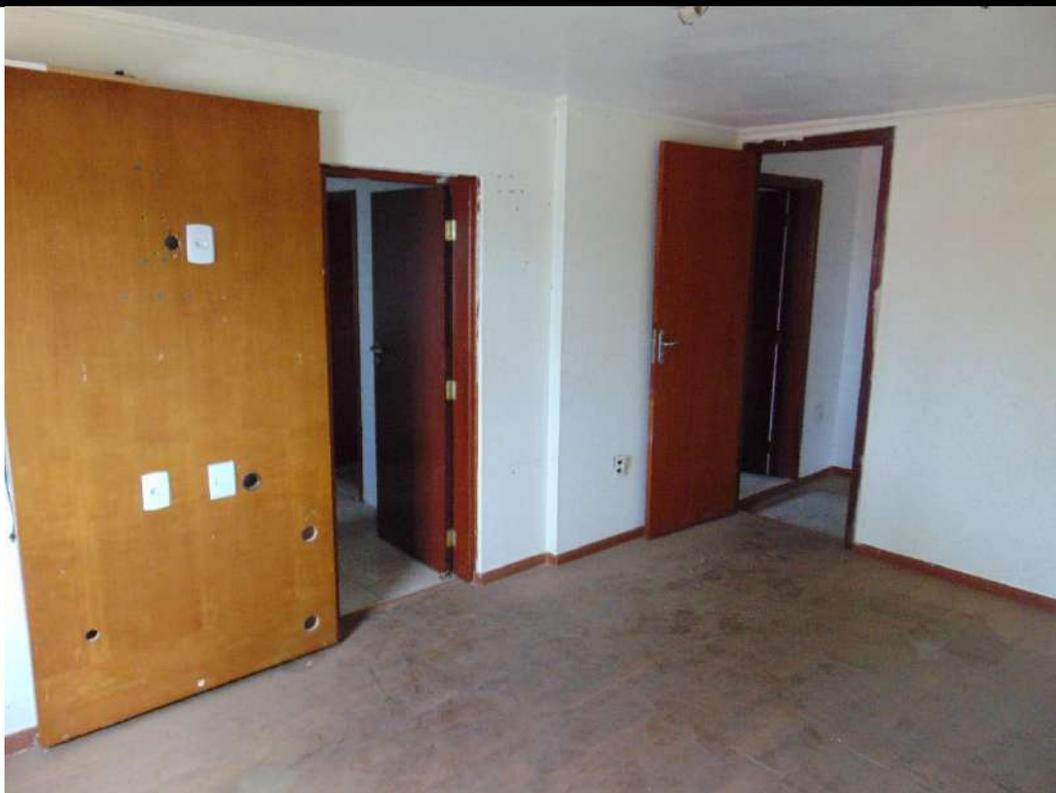
9 Suíte 2

| Observações: | 1-Desgaste acentuado da pintura 2-Acúmulo de sujeira 3-Falta de acabamento do piso 4-Pontos de umidade no forro de madeira do banheiro 5-Instalações aparentes 6-Revestimento cerâmico do banheiro inacabado |

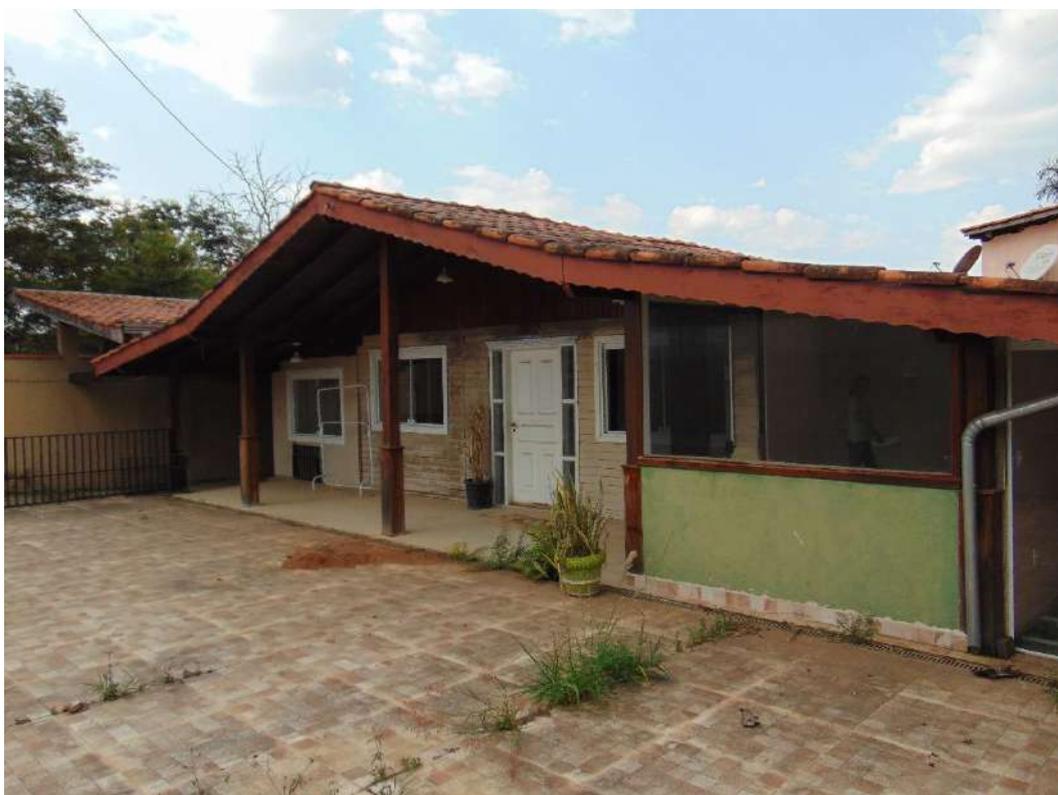
Figura 7 Quintal externo, pintura inacabada e totalmente avariada, pontos de infiltração e sinais de abandono

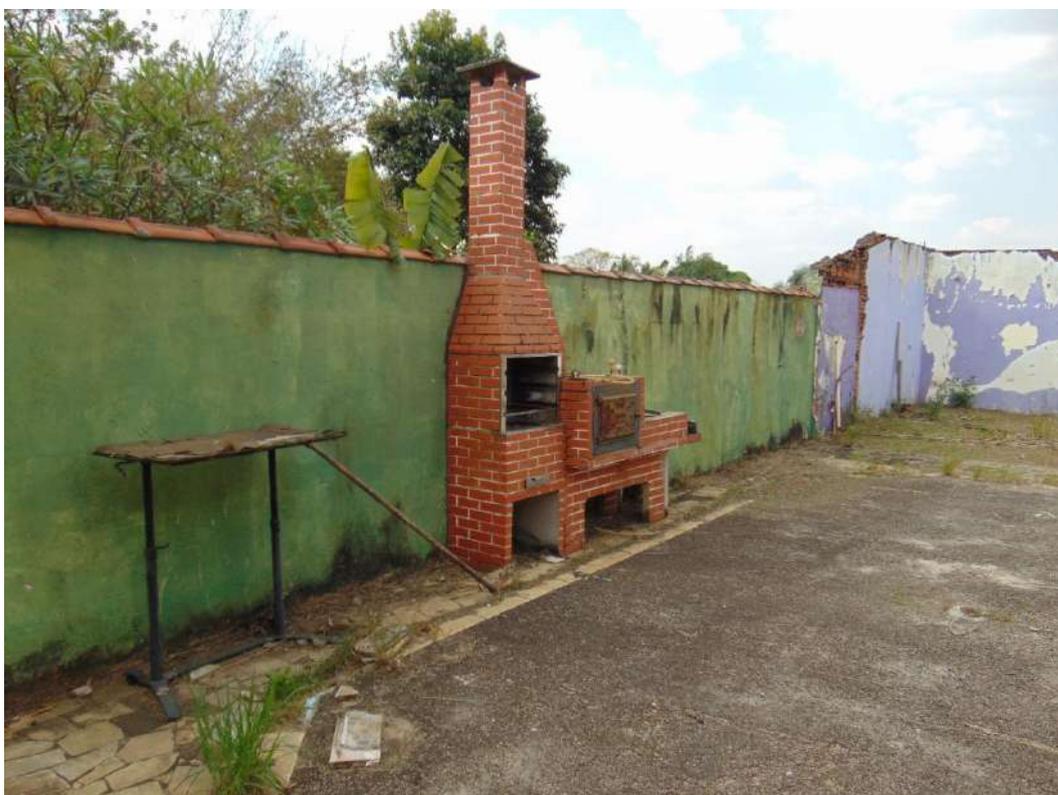
Figura 10 Vista da Área de Lazer Externa, muitas vegetações crescendo do piso, pintura completamente desgastada, e obra inacabada

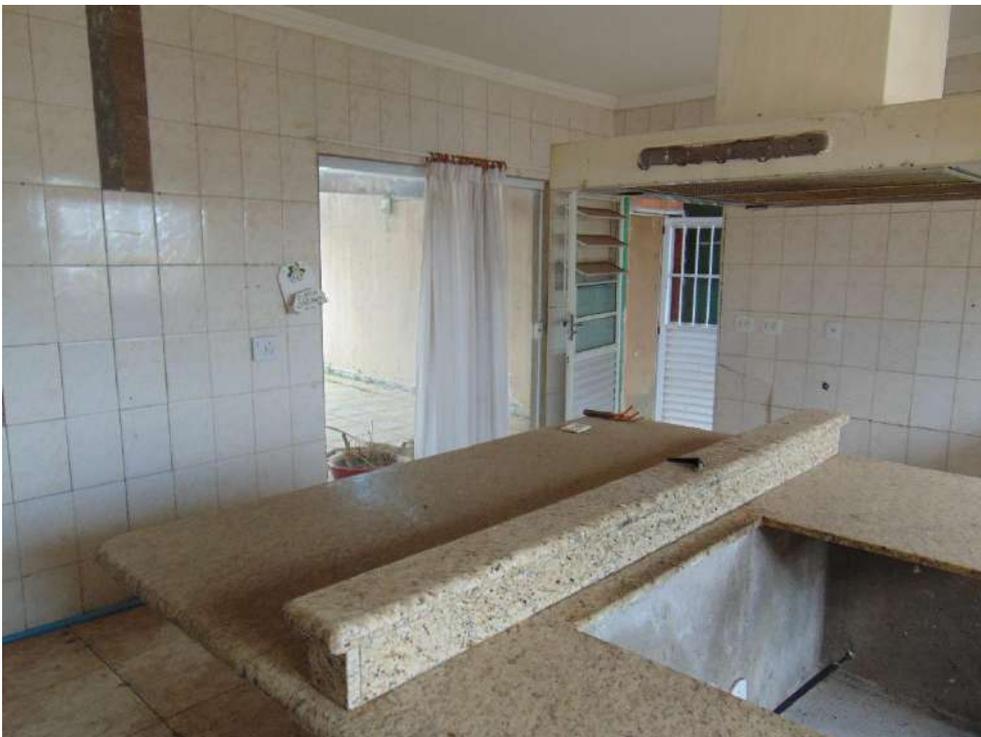
Figura 24 Identificação da cozinha com bancada inacabada, infiltrações no teto, sujeira e móveis danificados

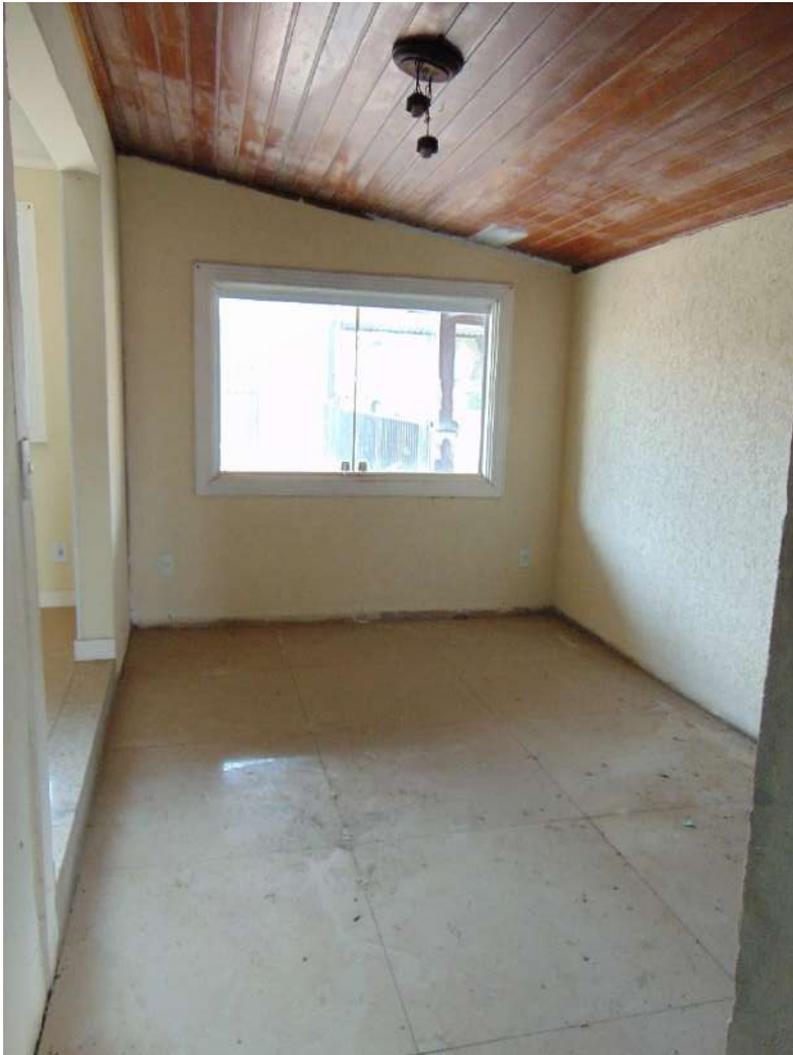
Figura 27 Identificação da área de lareira, forro danificado, pintura completamente desfastada

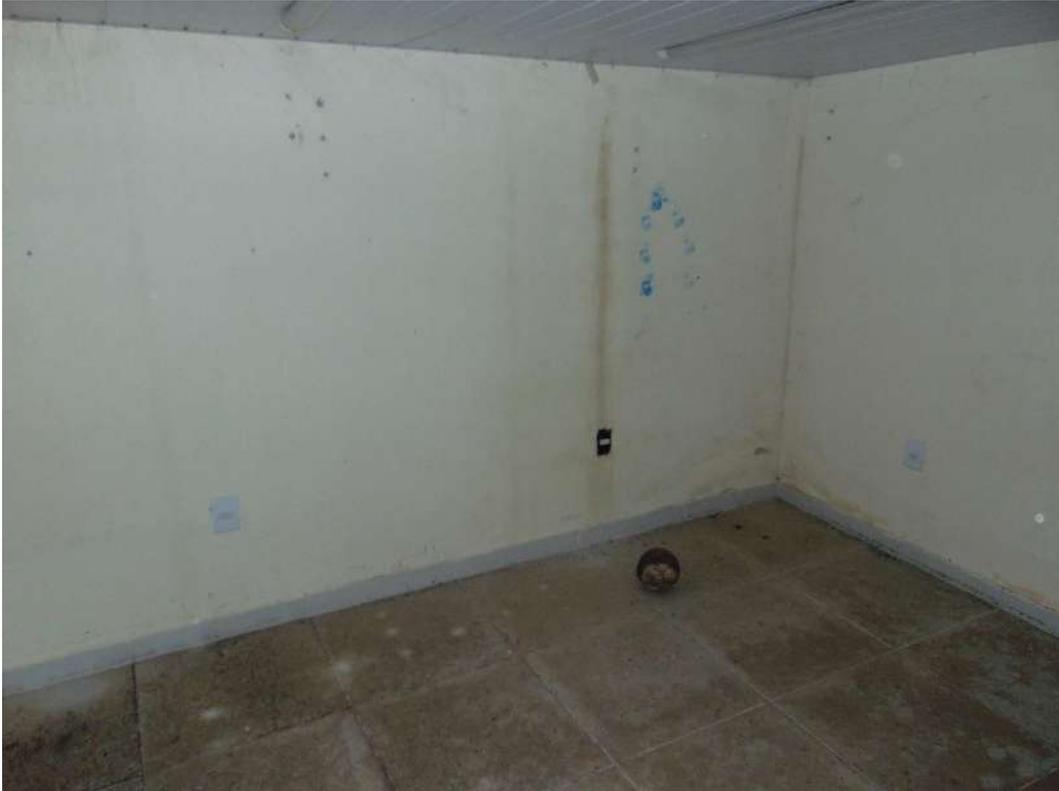
Figura 32 Identificação do closet da sala com acúmulo de sujeira no piso, e pintura com grande desgaste, forro inacabado

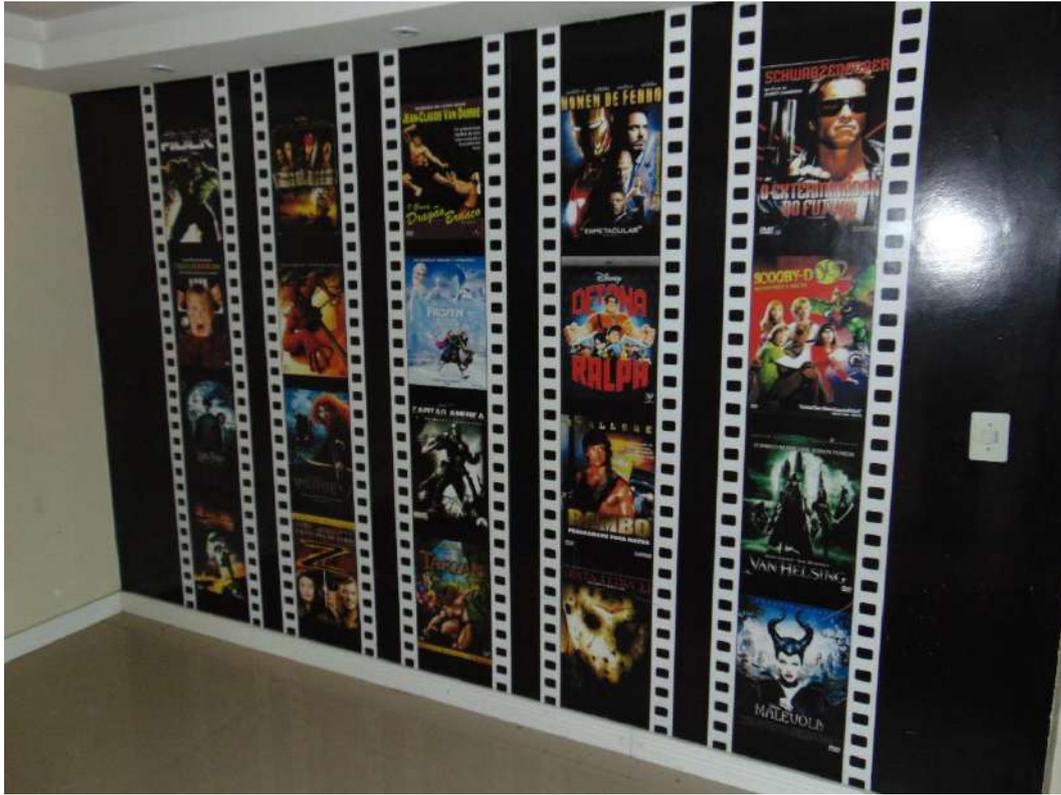
Figura 33 Identificação da Sala de Cinema, com pintura levemente desgastada.

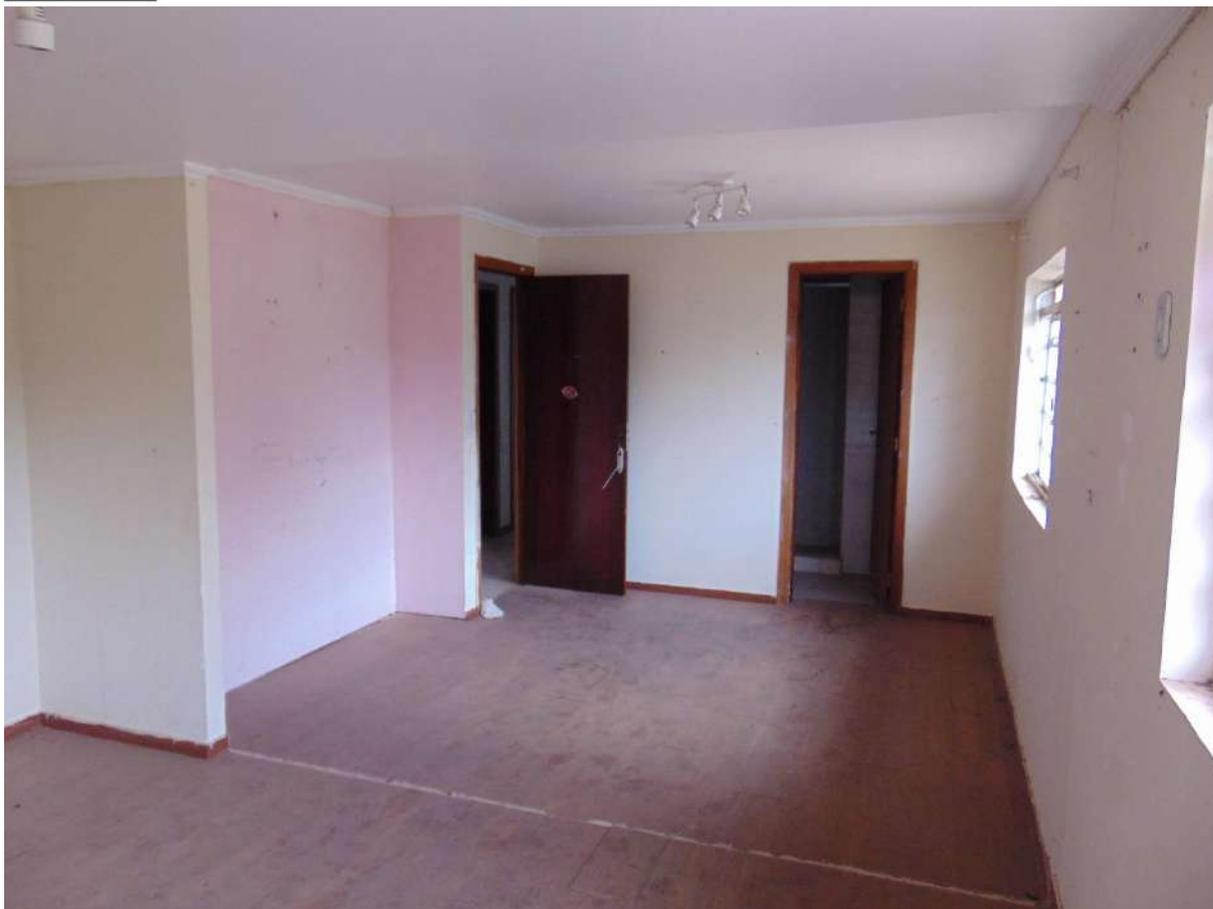
Figura 38 Suíte 1, com piso de madeira com peças empenadas, degrai inacabado e pintura no geral moderadamente desgastada

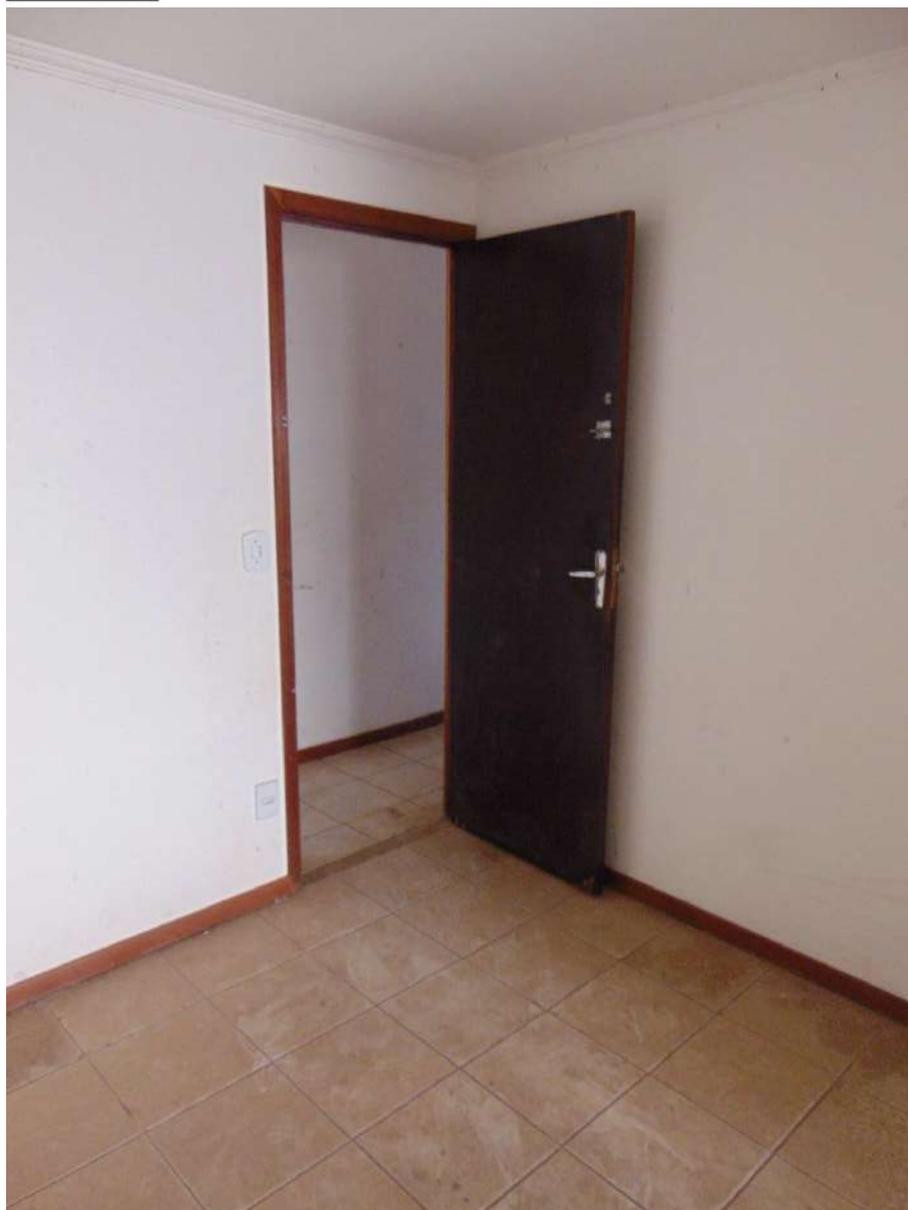
Figura 49 Detalhe de manchas de infiltração e avarias na pintura

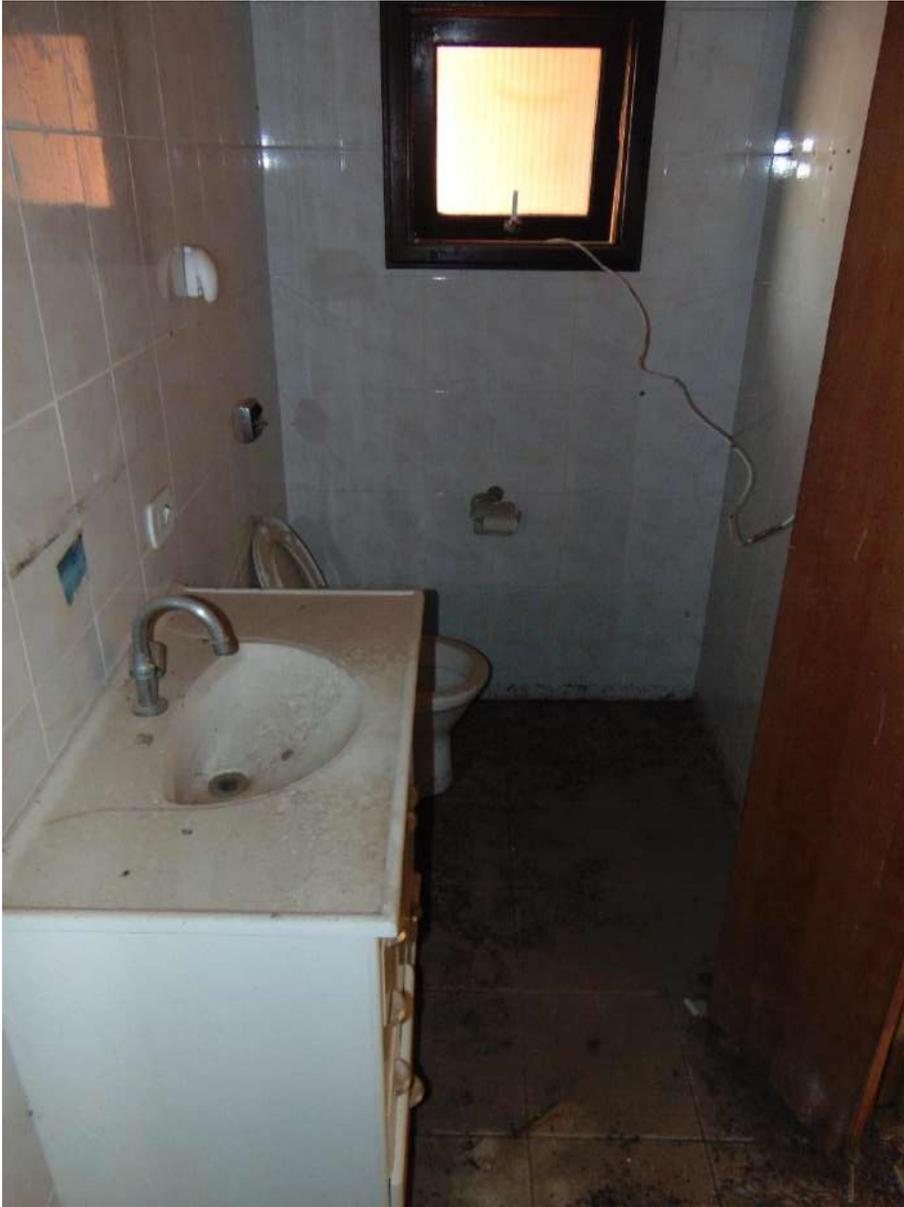
Figura 52 Acesso ao banheiro da site 3, instalações aparentes, parede inacabada e pintura com desgaste acentuado

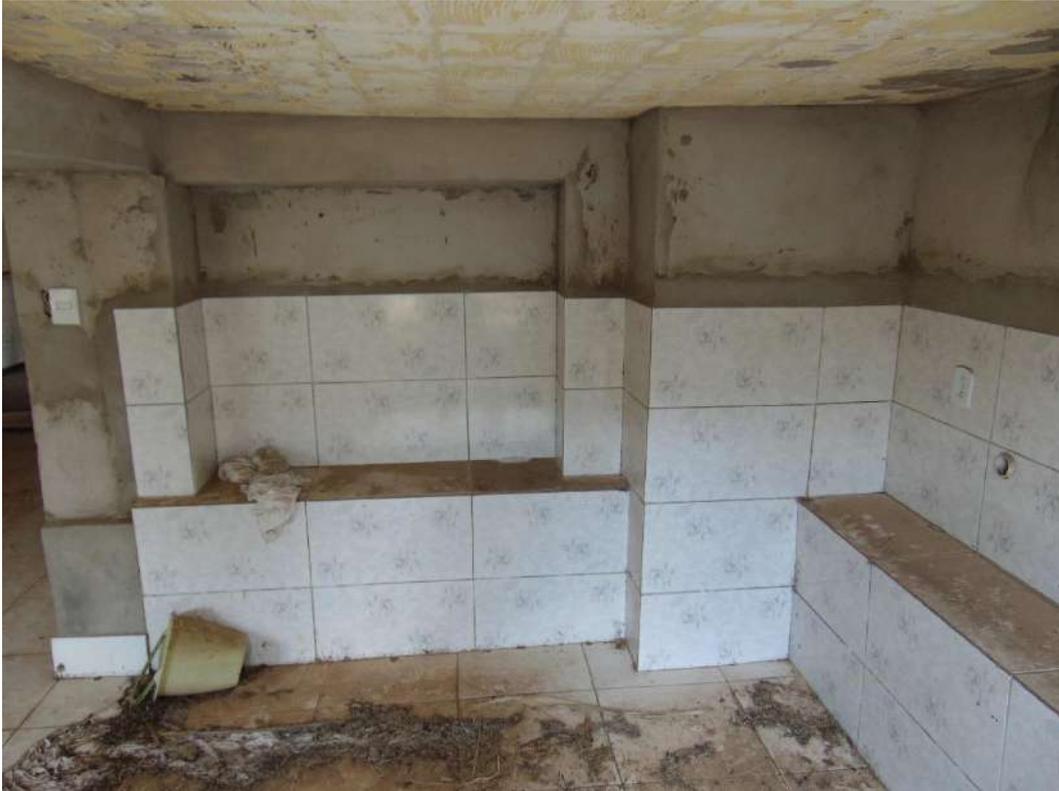
Figura 61 Identificação da sauna 1, com revestimento inacabado, e acúmulo de sujeira

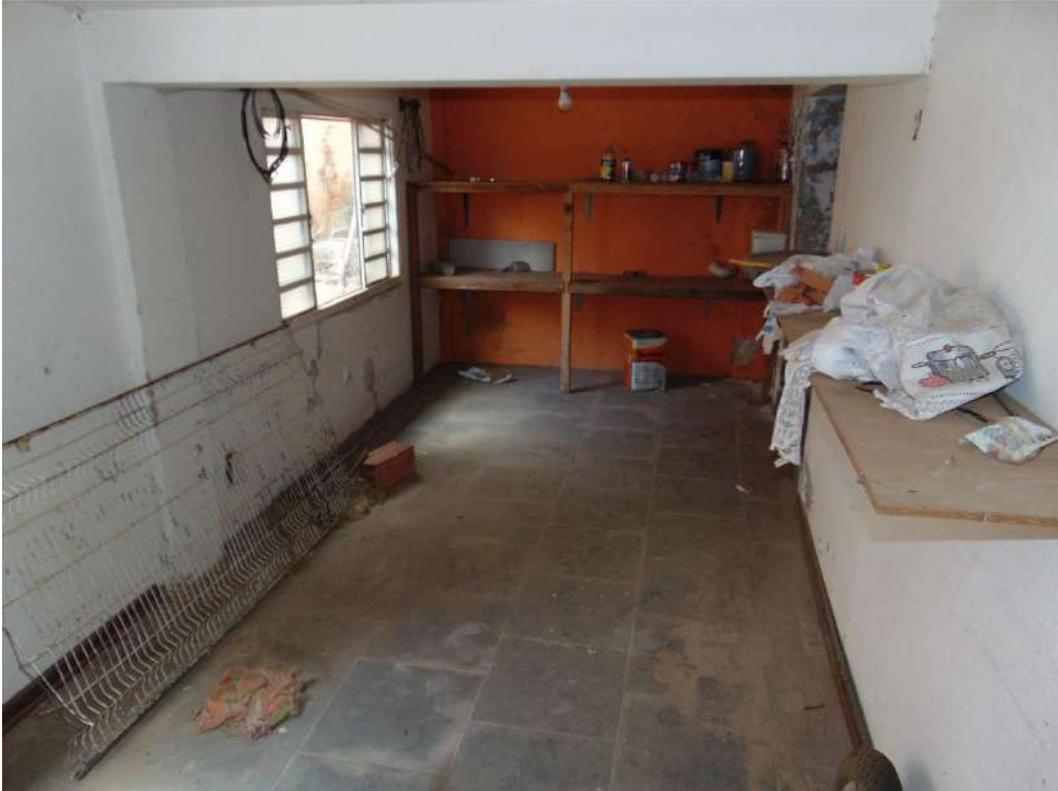
Figura 63 Oficina, pintura com desgaste acentuado, pontos de umidade, e instalações aparentes
